鳥取県西部地震（2000）・芸予地震（2001）被害調査

Disaster Investigation of the Western Tottori Prefecture Earthquake (2000) and the Geiyo Earthquake (2001)

キーワード：鳥取県西部地震，芸予地震，被害調査

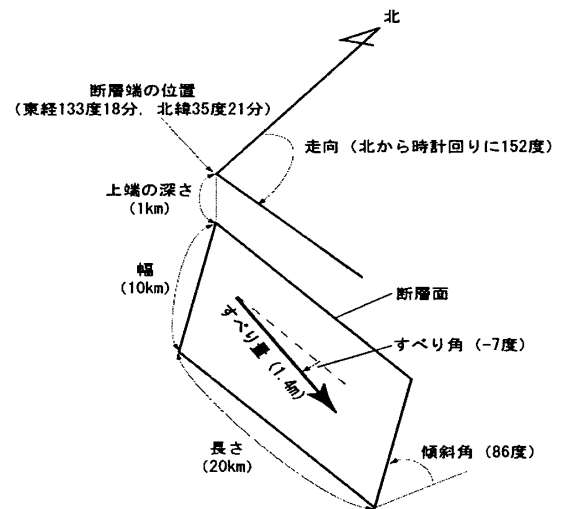
図1 国土地理院による断層モデル

国土交通省国土地理院は、震源周辺の電子基準点で観測された地殻変動データを解析し、この地震を発生させた断層モデルを図1のように設定している。すなわち、断層の形状を長方形としたとき、断層の向きは、北北西—南南東、大きさは水平方向約20km、上下方向約10kmで、北東から南西の方向に傾き下がる、ほぼ垂直な断層であることがわかった。上端部の深さは約1kmで、断層の北端は米子市の南西約10kmに位置し、推定された断層運動はほぼ純粋な左横ずれ(すべり角7度)で、すべり量は約1.4mとされている。

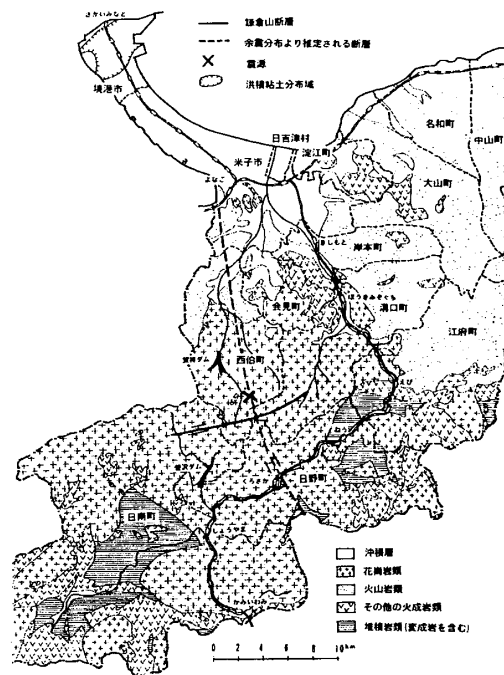
図2 鳥取県地質図²⁾

町、日南町など)の他、その北側に位置する米子市から境港市に至る沿岸部地域などである。この地域の地質図を図2に示す²⁾。日野川上流域は鳥取県花崗岩と呼ぶ白亜紀の花崗岩におおわれており極めて硬い岩盤であるが黒坂地区は例外であり、この地区で震度6強が計測されたのも当然かと思われる。境港市の北半分にも新規洪積粘土が厚く堆積しており震度6強が記録されている。

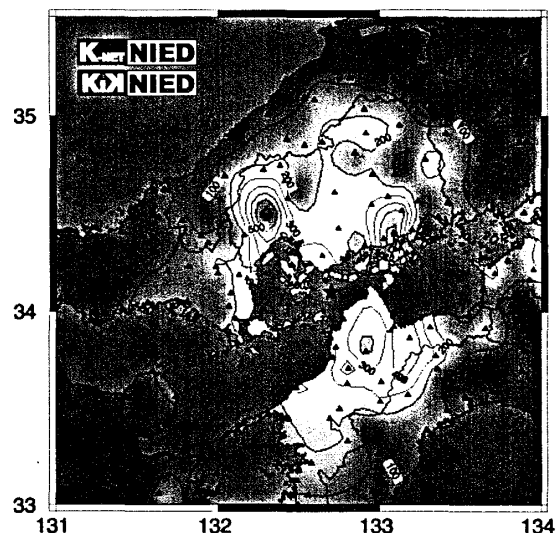
図 2 H13 年芸予地震加速度分布（防災科学技術研究所）

表6に、震度5弱以上の震度が計測された市町村を示す。鳥取県西部地震では、鳥取県日野町および境港市で震度6強とされ、H13年芸予地震では最大震度は6弱とされるが、表に示されるように震度5強および震度5弱とされた市町村の数は極めて多かった。図2は、最大加速度の等高線図を描いたものである。鳥取県西部地震では震源とされる日野町を中心に単峰型の分布をしていたが、芸予地震では震源が安芸灘という海域であるため震源周辺の観測点が少なく、震源中心域よりも離れた湯木、三原、川内の3地域を中心に加速度のピーク域が構成された。最大加速度が200galを越えた地域は、広島県および愛媛県のほぼ全域におよび、鳥取県西部地震と比較して、極めて広範囲に強震域があったことがわかる。

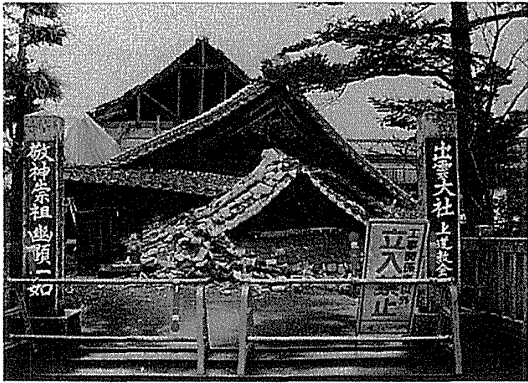
鳥取県米子市、境港市では地盤の液状化による地盤沈下と側方流動の影響による被害が顕著であり、特に、比較的新しい住宅団地、工業団地の液状化による被害が顕著である。しかし、振動による被害は比較的小さい。その中で境港市の木造の上道神社は崩壊している(写真1,2)が、この神社付近の灯籠や墓石はすべて東西方向に転倒しており、振動方向が明確に判断できる。しかしながら、震源を囲む山間部の各市町村では、震源に近いところで計測震度は大きいものの、建築物の被害は木造住宅の瓦屋根の被害が中心である。特にほとんどの集落が山裾にあり、これらの集落では屋根瓦の被害は、全棟数の30～100%になっている。

写真1 上道神社の倒壊（正面）

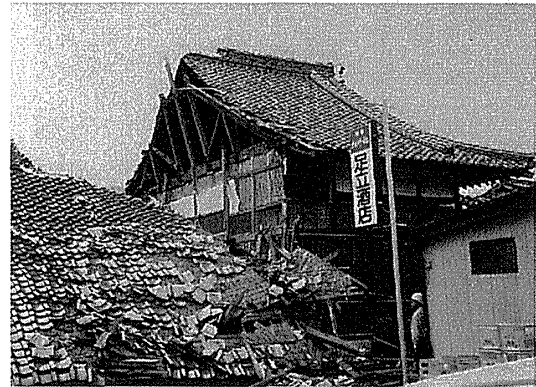
写真2 上道神社の倒壊（側面）

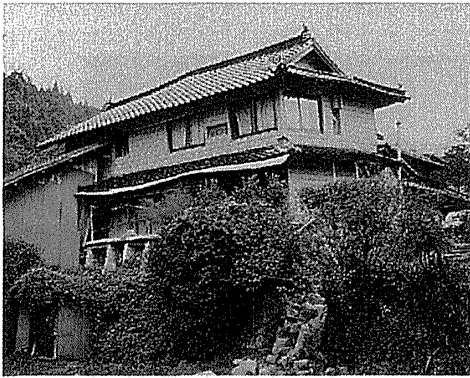
震源周囲の大きな被害を受けた地区は、ほとんど山間部の町村で比較的古い建物も多い。これらの木造建物のほとんどは、葺き土のある石州瓦葺きの屋根である。崩壊・大破した木造住宅は少なく、むしろ比較的古い木造の土蔵や倉庫等で壁面の多い建物の被害が多い(写真3)。

写真3 石垣崩壊による木造住宅（新見市千屋実）

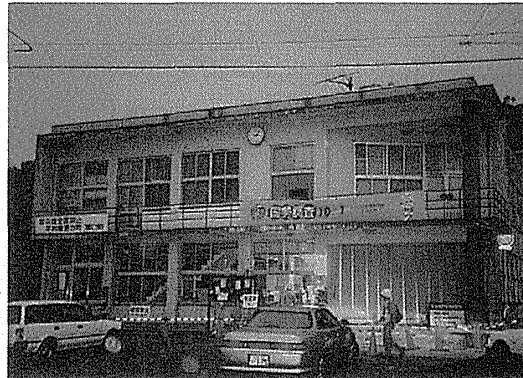
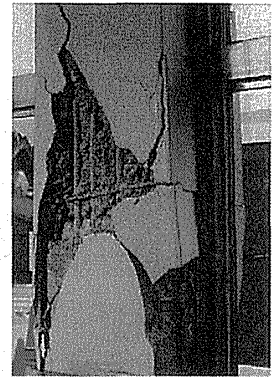
初動調査で確認された鉄筋コンクリート建物で中破の被害を受けたRC造建物は、溝口町役場(写真5,6)、会見小学校(写真7,8)、母里公民館(写真9,10)の3棟である。これらはいずれも昭和36年から41年の建設で、RC柱のせん断破壊を生じており、柱のせん断補強筋量の不足が被害原因の一つである。小破した建物も5棟が確認されているが、柱、壁の軽微な曲げひび割れまたはせん断ひび割れにとどまっている。そのほか、初動調査で確認されたRC建物は14棟であるが、外壁の軽微なひび割れ、突出部の剥落、窓ガラスの破損で、いずれも軽微な被害または無被害である。

写真5, 6 溝口町役場全景, および1階外柱のせん断破壊

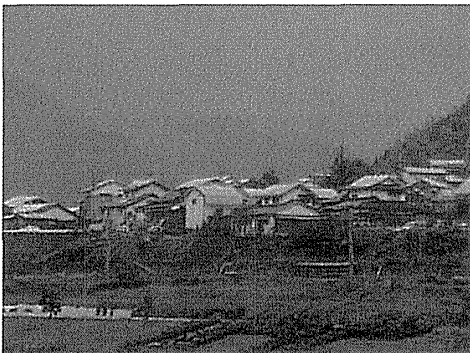
木造建物の被害の顕著な特色は、棟瓦の落下被害(写

真4)で、棟瓦の中央部が大きく落下し、全体として湾曲した状態で屋根面に留まっているものが多い。なお、瓦の被害を受けた木造住宅のほとんどは被災後もほぼ直立していることが多い。

写真4 日野町下榎地区の屋根被害

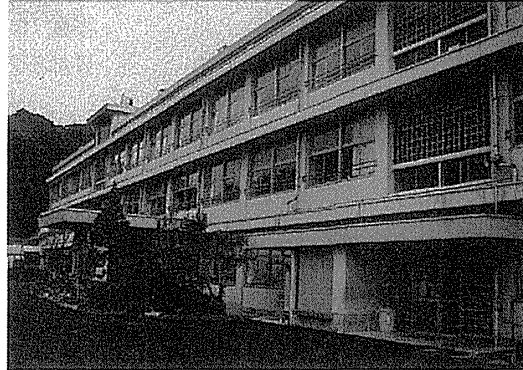
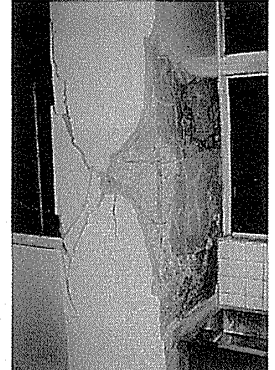
写真7, 8 会見小学校全景, および2階水飲み場横の柱のせん断破壊

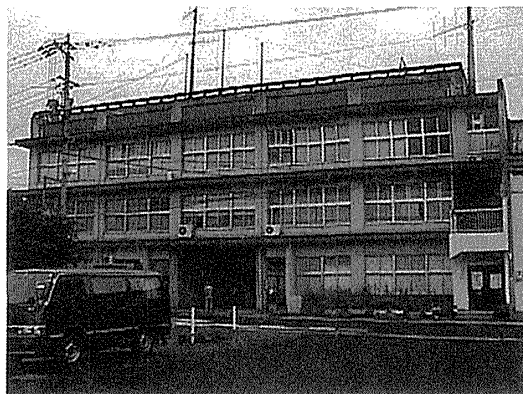
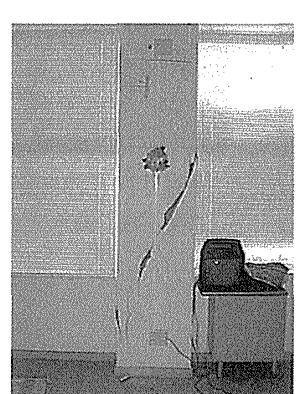
写真9, 10 母里公民館全景, および1階柱のせん断破壊

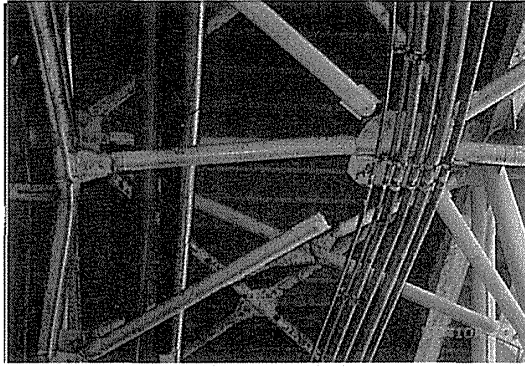
初動調査で確認された鉄骨造の建物は28棟である。液状化による地盤沈下と側方流動によって大破した鳥取県営境港水産物地方卸売市場(写真11,12,13)と、同じく液状化の影響を受けた母里保育所(小破)、境港市の民間事業所(中破)、夢みなとタワー(中破)の3棟を除けば、ほとんどは体育館であるが、これらの鉄骨造建物では、鉄骨ブレースの座屈や破断、アンカー部の損傷などによる被害を受けたものが8棟確認されている(写真14)。

写真 11 境港水産物地方卸売市場 屋根トラス部材の座靴および破断

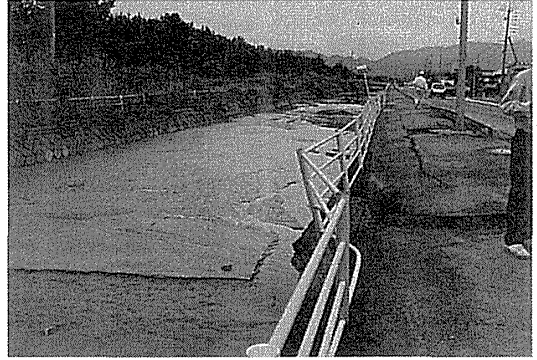
今回の鳥取県西部地震の震源断層は鳥取県西伯町から南南東の日野町に至る山地部と推定されているが、震源周辺の山地部における道路・地盤の被害はもちろん、中海から弓ヶ浜に至る沿岸域においても液状化(写真15,17)に起因する大被害が広範囲に見られた。

写真 15 川底からの填泥により護岸が陥没した水路（竹内工業団地内）

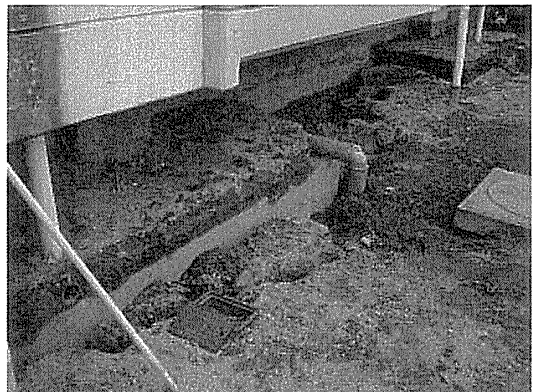
なお、米子市阿部彦名団地のRC造4階建の共同住宅(写真16)では、躯体の被害はないものの、液状化による地盤沈下により配水管等の切断被害が見られている。

写真 16 地盤沈下により配水管などに被害を受けた米子市阿部彦名団地

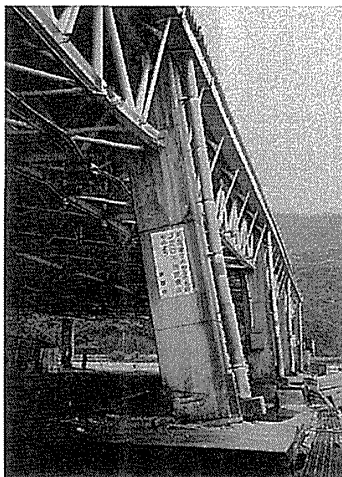
写真 13 境港水産物地方卸売市場 柱の側方流動

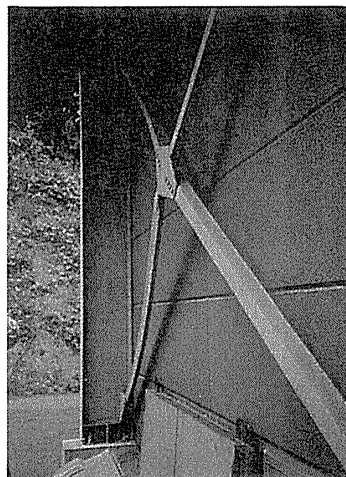
写真 14 新見市千屋小学校体育館の座靴したアングルブレース

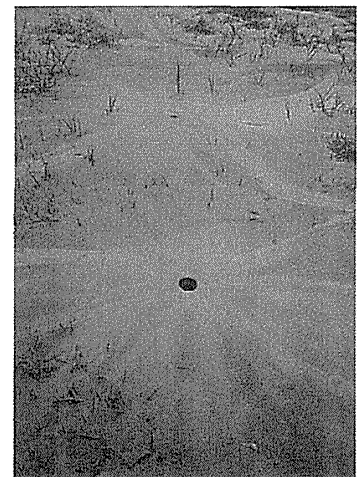
写真 17 液状化による填砂孔（竹内工業団地内）

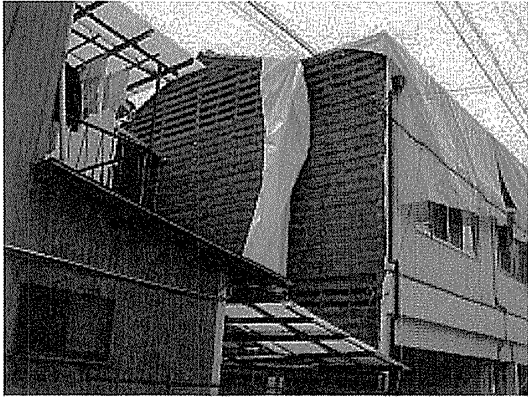
広島県北部地域では、震源から離れていることと、山間で集落の密度が低いことから、大きな被害は見られなかった。広島県東部地域では、三原市で住家一部損壊が2263件(三原市総務課、27日18:00現在)と、広島県東部地区では最大の被害を生じている。主体構造が被害を受けて、建物が倒壊することにはなかったが、写真18のように住宅のモルタル壁が剥落するなど、非構造部材の被害が著しかった。この非構造部材の被害は木造住宅に限らず、RC造の学校校舎やS造の体育館など構造種別を問わず多くの被害が見られた(写真19,20)。

写真 18 木造住宅のモルタル壁はく落の例（三原市）

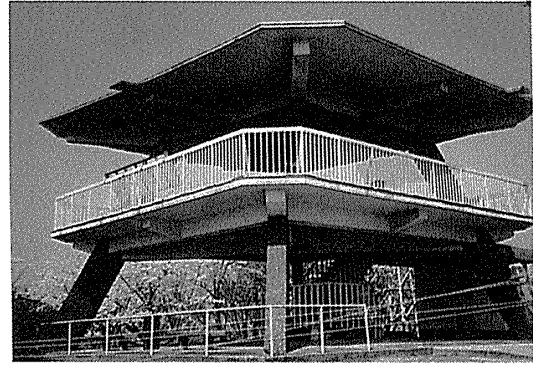
写真 21 三原市内の展望台全景

建築構造物の被害としては、S造の建物でブレース座屈、ブレース金物の破損が見られた。RC造では一般の建築構造物において構造的被害は生じていないが、呉線が経由している海拔311mに設けられた展望台が大きな被害を生じている。展望台の全景を写真21に示す。この展望台は2層になっていて、正方形の平面に対して対角線状に、かつ傾斜した4本の柱で構成されている。その柱の2層の断面は40×70cmで、1層は40×90cmであるが、2層目の柱が写真22に示すように崩壊した。

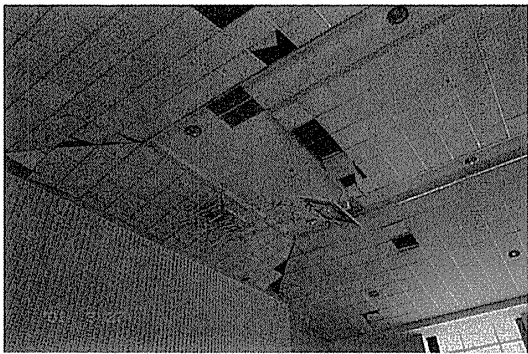
写真 19 学校体育館の天井材はく落の例（三次市）

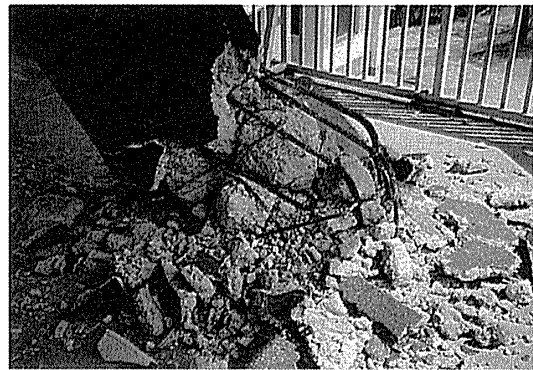
写真 22 2階柱脚の破壊

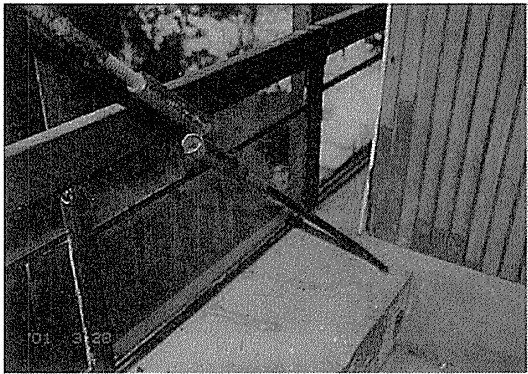
写真 20 学校体育館のブレース材破断の例（向島町）

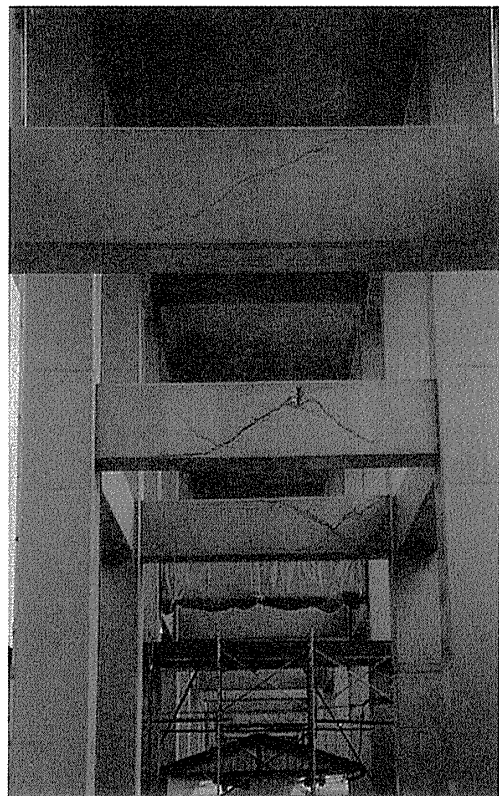
土木構造物の被害では、マスコミでも大きく取り上げられたように、JR山陽新幹線のRC構造ラーメン高架橋の中間梁に、三原市内に位置するほぼ400m区間にわたってせん断ひび割れによる被害が生じている(写真23)。

写真 23 JR 新幹線高架橋の中間梁
のせん断ひび割れ

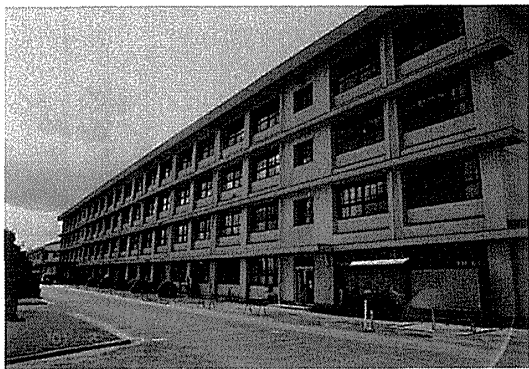
写真 24 S高校校舎全景（東広島市）

非住家ではRC造校舎2棟が大きな被害を受けた。写真24は東広島市内にあり、震源から真北26kmに位置している、昭和45年建設のRC造4階建ての高校である。写真25,26のように、1階、2階の柱がせん断破壊、せん断ひび割れをしている。

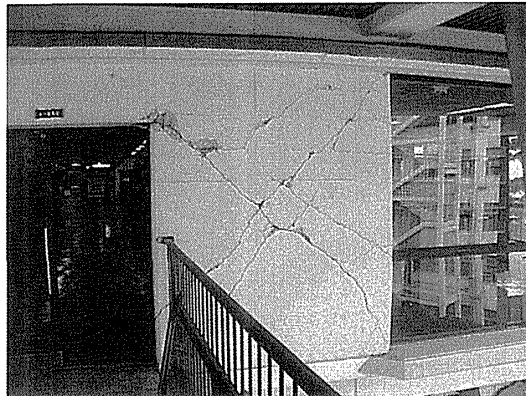
広島県西部では、瀬戸内海沿岸地域の広島市、廿日市市、大野町、大竹市に被害が集中している。瀬戸内海沿岸部では地盤液状化現象が発生し、戸建住宅や塀が傾いたり倒壊したのが見られた。山沿いの傾斜地では擁壁の崩壊による建物や塀の被害が見られた。RC造学校校舎の被害としては窓ガラスの破損とエキスパンション・ジョイント部の損傷がほとんどであったが、広島市内の図書館では、2階隅柱がせん断破壊し、階段棟への通路の出入り口両側壁にせん断ひび割れが見られ(写真29)、多数のはめ殺し窓ガラスが破損した。

写真 29 図書館2階の壁せん断ひび割れ（広島市）

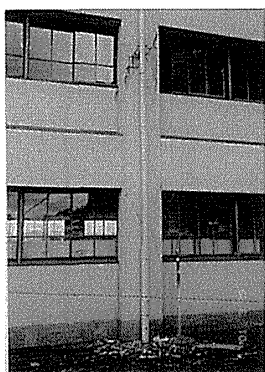
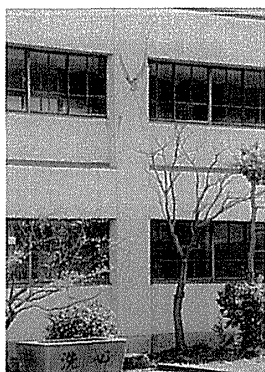
5)東広島市では、RC造のS高校校舎が中破した。これは旧基準で設計された柱のせん断破壊である。鉄骨造とRC造の接合部にコンクリートの割れ等の被害があり、また、天井材や仕上げ材のはく離が見られた。

写真 25, 26 外柱の被害例

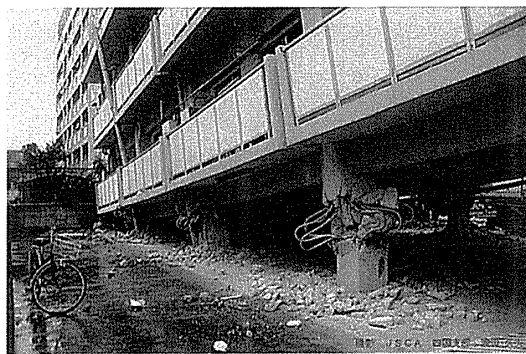
写真 30 マンション全景（今治市）

四国で大きく被災した建物は松山市の小学校と今治市のマンションの二つであった。このマンションは、RC造3階建ての共同住宅で、1階がピロティーの駐車場、2,3階が住居部分となっている(写真30,31)。なお、このマンションは3月28日より解体作業に入った。

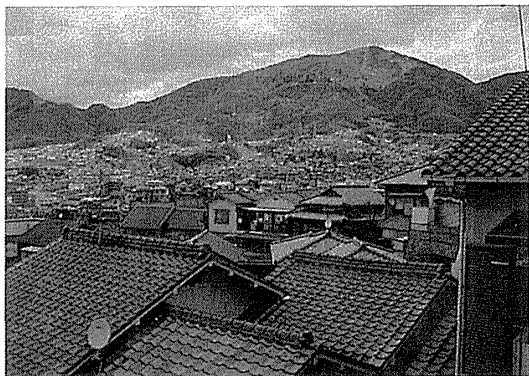
写真 27 呉市内全景

呉市は気象庁発表の震源に一番近いところにあり、旧市内(両城、江原、宮原地区)の急傾斜地で密集民家地区においては、しばしば豪雨崖崩れなどの災害に遭っている。今回の地震でも古くからの敷地のり面や石垣の崩壊、ブロック塀の崩落などが多数生じ、全壊判定の民家被害が多数生じた(写真27,28)。

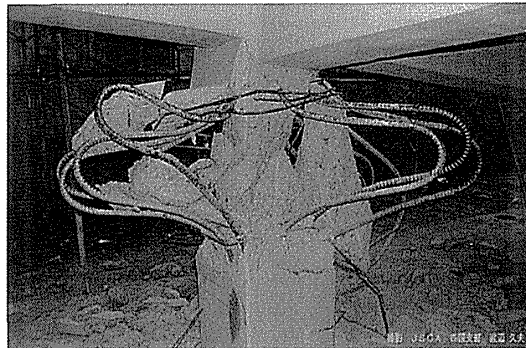
写真 31 大きな被害を受けた1階の柱

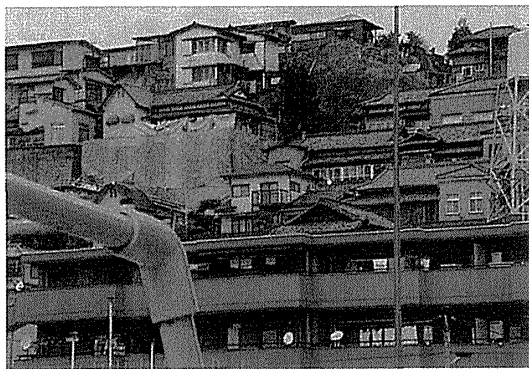
写真 28 急傾斜地に建つ呉市の住宅

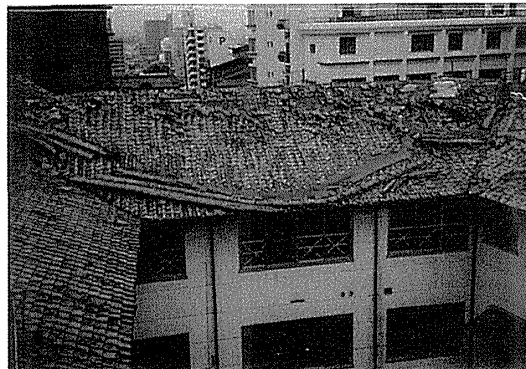
木造住宅では、屋根瓦の一部損傷が松山地区でも見られたが、写真32に示すように、鉄骨トラスで構成した小屋組の屋根瓦に大規模の損傷が生じている。

写真 32 ホテルの屋根瓦の損傷（松山市）
