2001年芸予地震による 広島県下の公立学校建築の被害分析

佐藤 真二* 南 宏一**

Damage Analysis of Existing Public School Buildings in Hiroshima Prefecture due to 2001 Geiyo Earthquake

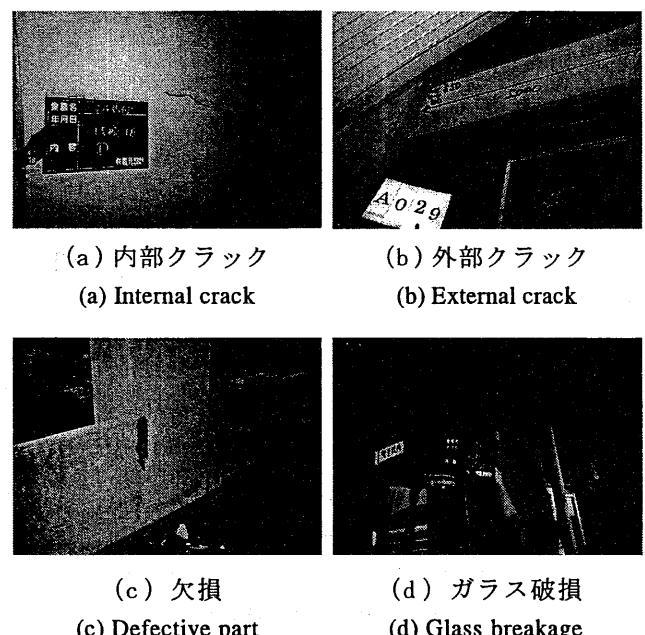
図-1 芸予地震による被害の例

なお、被害の分類は、地震によって発生したひび割れを各場所別に「クラック」(場所名としては、内部(図-1(a)参照)・外部(図-1(b)参照)・タイル・モルタルの剥離・床・柱・梁の亀裂・破損など)とし、校別に被害箇所数・件数として分類する。

内部床と分かれているのは、資料の製作者の主観が入っているからである))とし、部材の一部が欠けて無くなっている事を「内(外)部部欠損(図-1(c)参照)」(場所については以下同様)、建具のガラスが割れて壊れているものを「ガラス破損(図-1(d)参照)」、部材のコンクリート片が欠けて無くなっている事を「コンクリート欠損」、その他、「棟のずれ」、「モルタルの浮き」などとした。

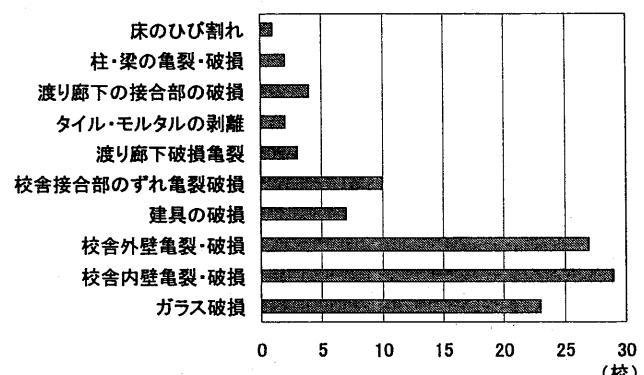
図-2 広島県下RC造学校の被害の状況(校別)

これにより校別の被害は、図-2のようになり、縦軸に特に目立った被害の名称をとり、横軸に被害のあった校数をとった。これより軽微なものでは「校舎内壁亀裂・破損」が最も多く29校から報告があり次いで、「校舎外壁亀裂・破損」や「ガラス破損」となっている。また、小破なものとしては「校

「床接合部のずれ・破損」が10校から報告されている事が分かった。

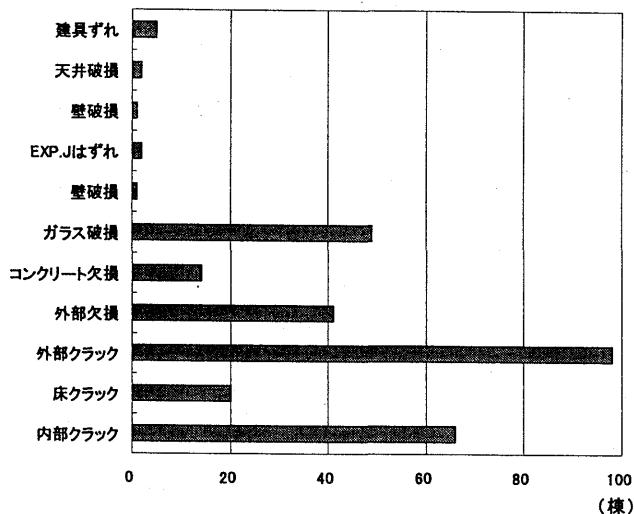
図-3 広島県下RC造学校の被害の状況（棟別）

一つの学校に複数の棟から構成されているのが一般的であるが、棟別の被害を、図-3に示す。図-2と同様に縦軸に特に目立った被害の名称をとり、横軸に被害のあった件数を示す。なお、被害については複数回答とし、件数については一箇所でもあれば一件とカウントをした。

これより軽微なものでは、校舎外部クラックがもつとも多く98棟から報告されており、次いで、校舎内部クラックが66棟、ガラス破損や外部欠損が報告されている。また、小破なものとしては「校舎EXP.Jのはずれ」が2棟から報告されている。

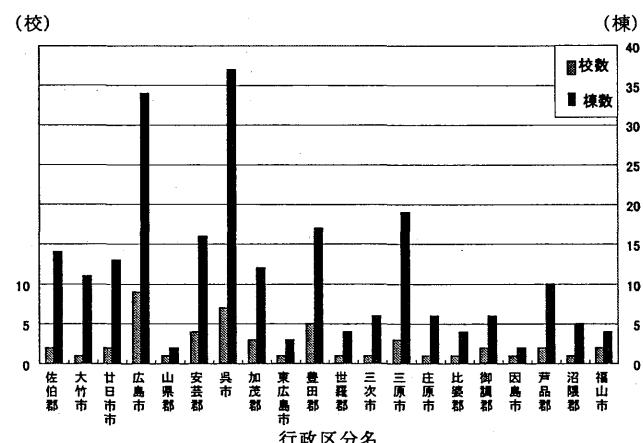
図-5 各行政区ごとの被害校数

次に広島県耐震診断資料を各行政区ごとに表わしたものここに示す。縦軸の左は校数、右は棟数を示し、横軸は行政区名を示した。なお、横軸の左からH県の西の公立学校の校数および棟数をプロットした。校数による被害は呉市・広島市で3割以上を占めていた。

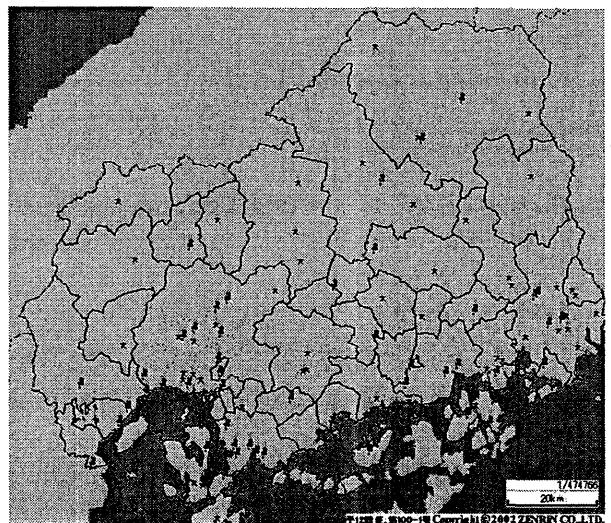
図-6 各行政区ごとの被害校位置

図-6は図-5で示した所在地を広島県地図にプロットしたものである。全体に「文」・「■」で示したものが広島県下にある公立学校を表わし、その中の「■」で示したものが、広島県下耐震診断資料により被害の報告された公立学校をすることにする。

これより芸予地震が広島県全圏の公立学校に何らかの被害を与えたことが見られた。

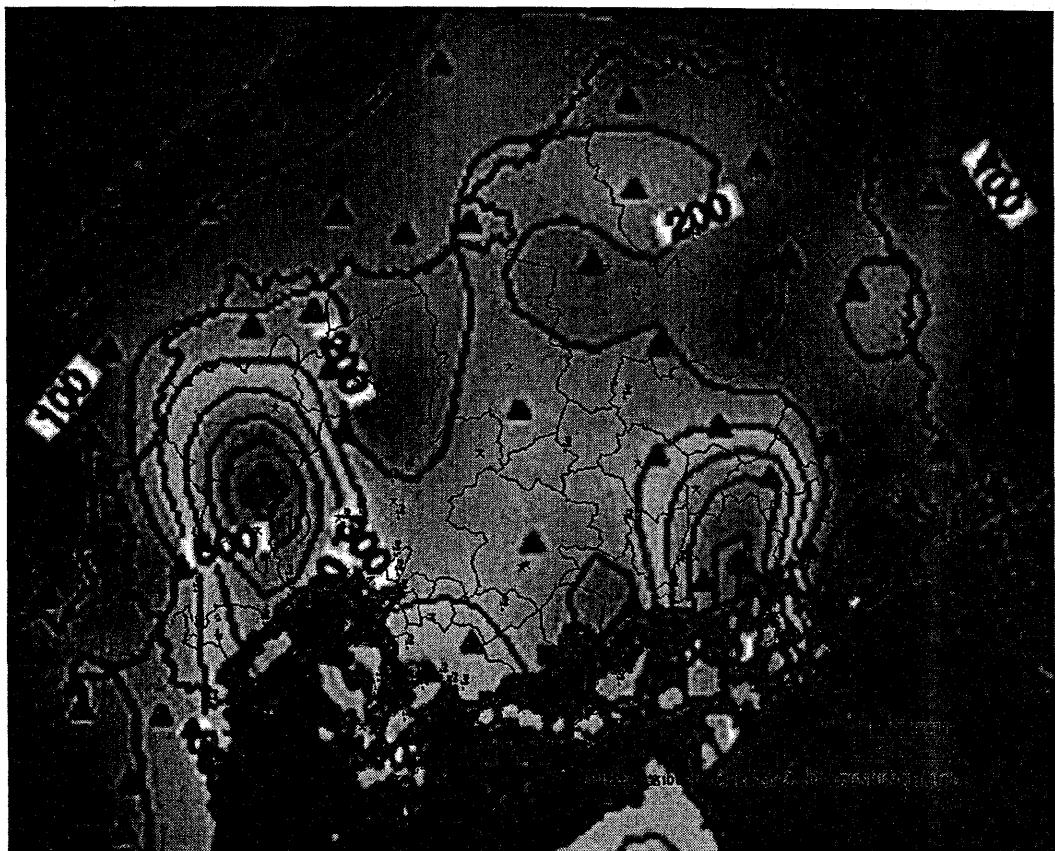
図-8 芸予地震による地表面最大加速度分布と学校所在図

図-8 は、図-7 の地表面最大加速度分布図に図-6 の被害校位置図を重ね合わせたものを示す。

この図より、最大加速度を記録した湯来町付近の公立学校から被害の報告が見られなかった(最大加速度を記録した観測点から半径 15 km 圏内に公立学校は 5 校あるが広島県内耐震診断資料に被害の報告があったものは 2 校であった。また、観測点から 5.5 km 先にある最も近い公立学校(図-8 内(1)として示す)からも被害の報告は無かった。)が、次に加速度の高かった三原市付近の公立学校から被害の報告は多々報告されている事が分かった(三原市付近の最大加速度を記録した観測点から半径 15 km 圏内に公立学校は 12 校あるが広島県

内耐震診断資料に被害の報告があったものは 8 校であった。また、観測点から 0.7 km 先にある最も近い公立学校から被害の報告があった。)

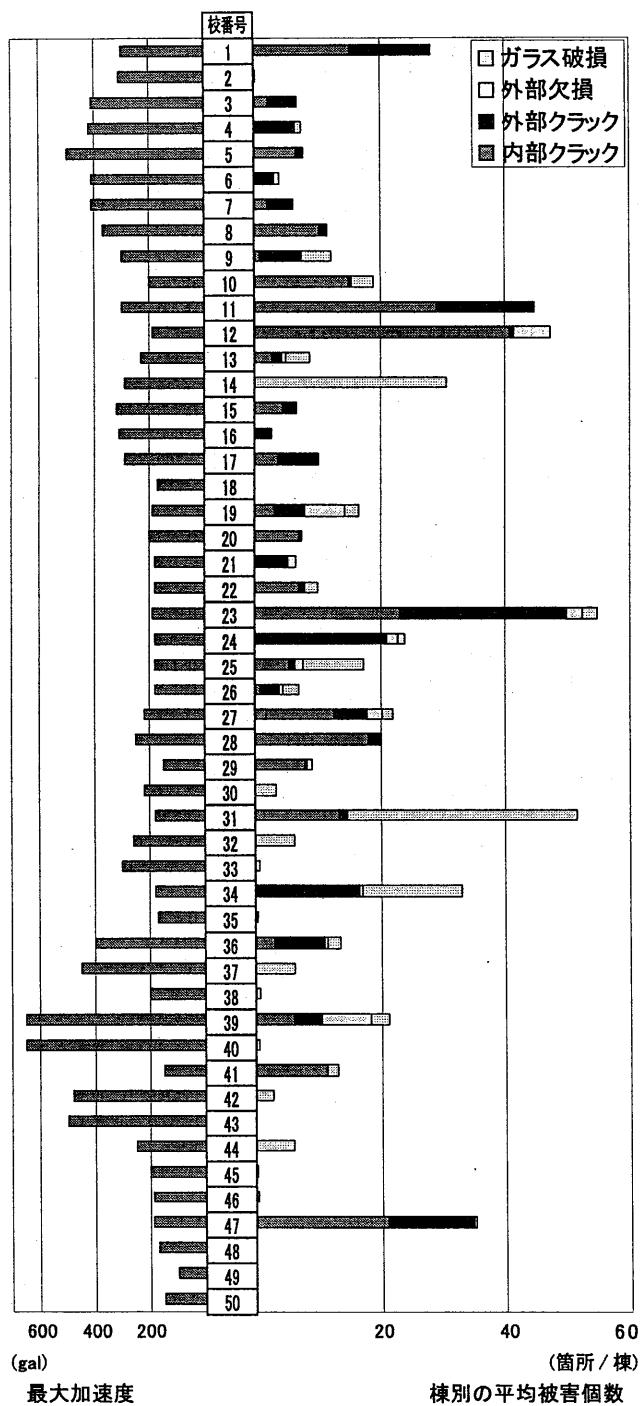
図-9 最大加速度および被害の個別数量

これにより、棟ごとの被害の箇所数は、No. 11, No. 12, No. 23, No. 31 で全被害の総和が 40 (箇所 / 棟) を超えている事が分かった。またその被害に対応する最大加速度は 300gal, 190gal, 190gal, 180gal となっている事が見られた。本被害の最大

加速度の平均が 277.4 gal であるから平均加速度に
関係なく公立学校で被害が目立つ事が分かった。

最大加速度側から見ると No.39, No.40 で 600 gal が
記録されているが被害を見ると No.39 で被害総数が
20 (箇所 / 棟), No.40 でガラス破損のみが 0.4 (箇
所 / 棟) 報告されていた。ここから、各被害と個別
の公立学校単位では余り相関性が見られなかった。

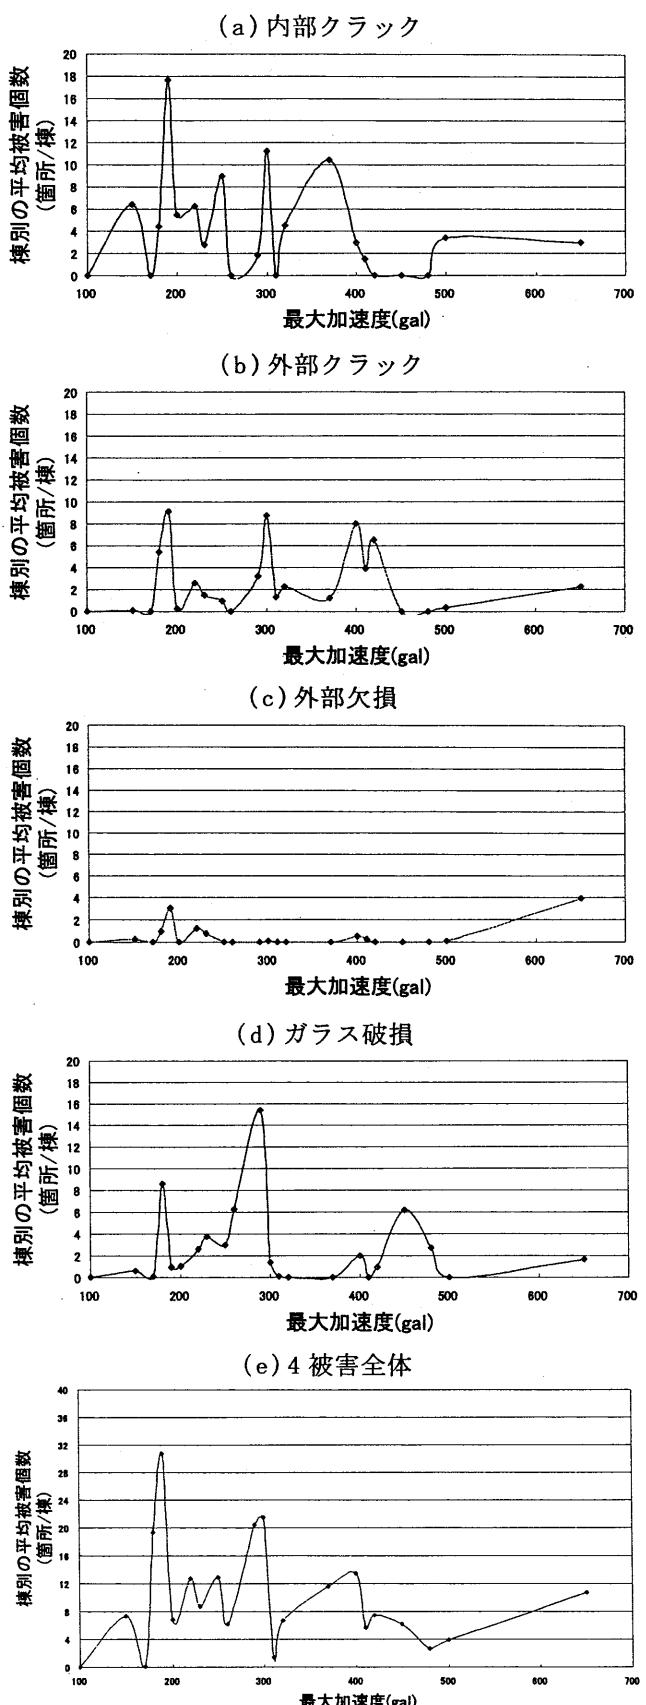
図-10 最大加速度からみた被害量

図-10は、図-9の最大加速度および被害の個別数量を各加速度別に被害を平均したものをa：内部クラック，b：外部クラック，c：外部欠損，d：ガラス破損，e：a～dの被害全体で示す。ここで縦軸は各加速度の平均被害をとり、横軸は最大加速度をとりプロットした。これにより(a)内部クラックでは突出している200galのデータと三原の資料である650galのデータを除けば正の相関性がほぼ見られることが分かった。他の(b)外部クラック，(d)ガラス破損，(e)4被害全体でも同様な相関性がほぼ見られた。(c)外部欠損でこのような正の相関性が見られなかつた理由は4つの被害の中で最も少ない被害数ということが原因だったと考えられる。

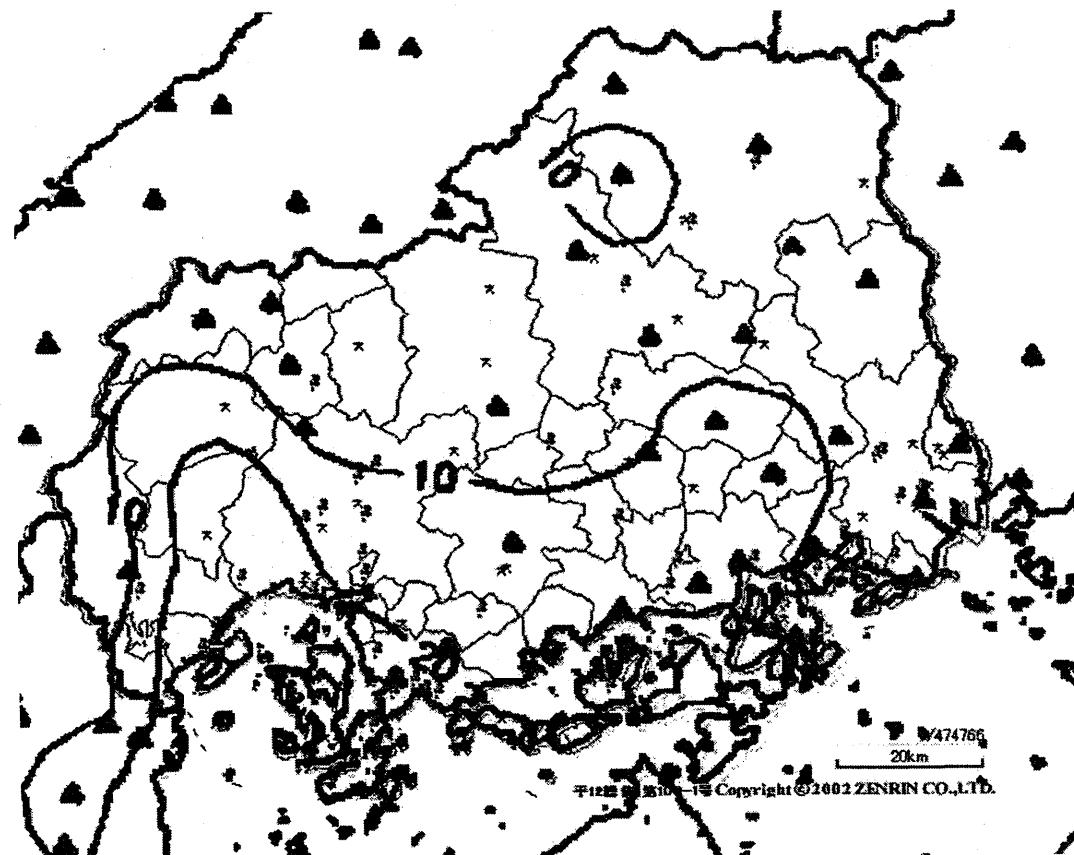
図-12 芸予地震による地表面最大速度分布と学校所在図

示す。この図より、最大速度を記録した呉市付近の公立学校から被害が多く報告されている傾向が見られた。(最大速度を記録した観測点から半径15km圏内に公立学校は15校あるがH県内耐震診断資料に被害の報告があったものは11校であった。なお、最大速度を記録した場所から、最も新しい場所にある公立学校は1km先にある被害の報告があった公立学校であった。)

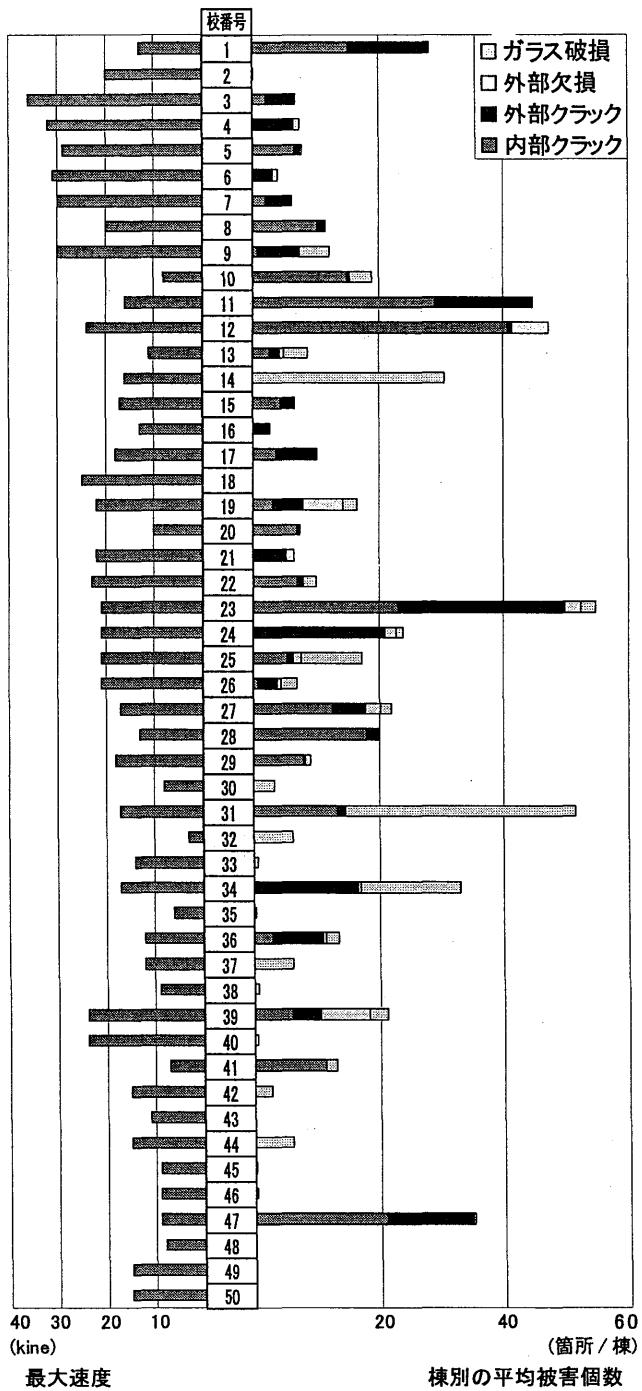
図-13 最大速度および被害の個別数量

棟ごとの被害の箇所数は、No.11, No.12, No.23, No.31で全被害の総和が40(箇所/棟)を超えていた事が分かった。またその被害に対応する最大速度は16kine, 24kine, 21kine, 17kineとなっている事が見られた。本被害の最大速度の平均が17.14kineであるから平均化速度以上の公立学校で被害が目立つ事が分かった。最大速度側から見るとNo.3, No.4, No.6, No.7, No.9で30kineが記録されているが被害を見るとNo.3で被害総数が7(箇所/棟), No.4で被害総数が8(箇所/棟), No.6で被害総数が4(箇所/棟), No.7で被害総数が6(箇所/棟), No.9で被害総数が12(箇所/棟)報告されていた。ここから、各被害と個別の公立学校単位では余り相関性が見られなかった。

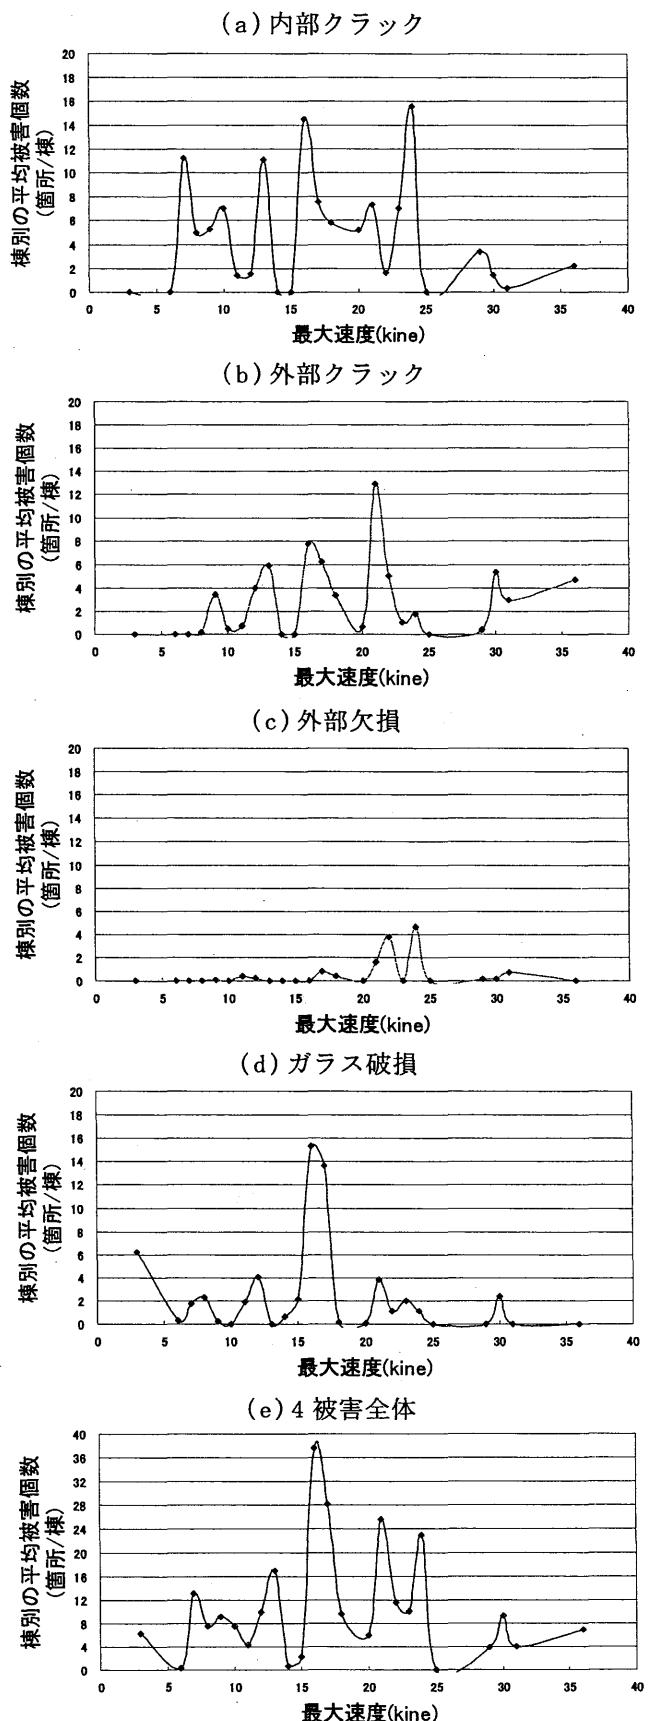
図-14 最大速度からみた被害量

図-14は、図-13の最大速度および被害の個別数量を各速度別に被害を平均したものをa:内部クラック, b:外部クラック, c:外部欠損, d:ガラス破損, e:a~dの被害全体で示す。ここで縦軸は各速度の平均被害をとり、横軸は最大速度を取りプロットした。これにより(b)外部クラックではほぼ正の相関性が見られることが分かった。他の(a)内部クラック, (d)ガラス破損, (c)外部欠損, (e)4被害全体でも同様な相関性がほぼ見られた。(d)ガラス破損, (e)4被害全体で3kineが大きく出ているのは3kineに関する資料数が一つしかなかった事が原因と思われる。
