新潟県中越地震被害調査報告

寺井 雅和* 清水 弥一** 南 宏一*

Disaster Investigation of the Mid Niigata Prefecture Earthquake in 2004

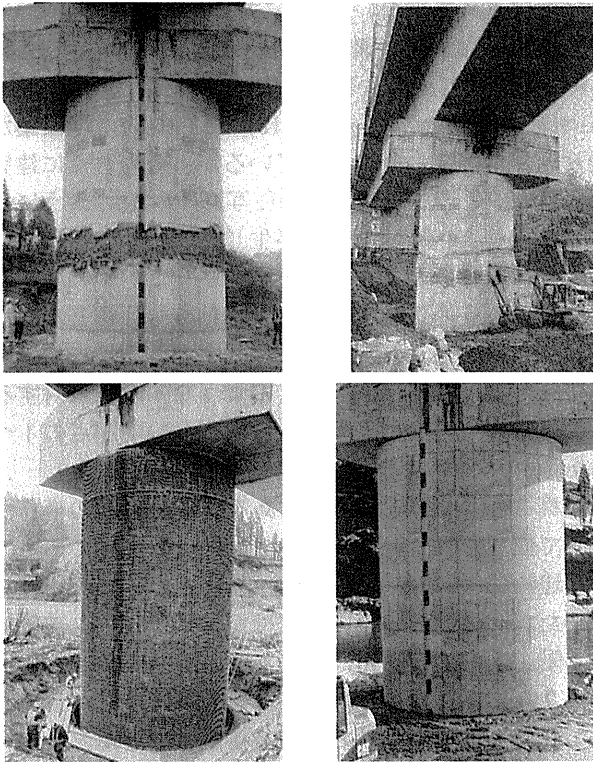
震源に近く、信濃川の支流である魚野川にかかる上越新幹線の鉄筋コンクリート造高架橋が、写真-1 左上のような被災を受けた。我々が調査に行った 12 月 5 日には、すでにひび割れ面にアクリル樹脂が注入された後(同右上)で、これから鉄筋コンクリートによる厚さ 50cm の増し打ちが行われるための施工中であった(同左下)。この高架橋の前後にも 13 本の高架橋があり、ほとんどが補修・補強される工事を行っていた。

写真-1 新幹線魚野側橋梁の復旧状況

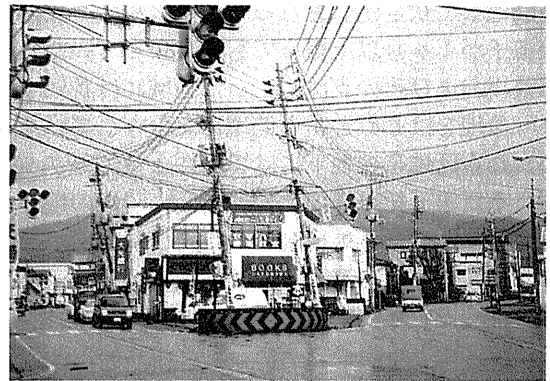
写真-2,-3 は、長岡市の中心部から少し郊外の街中の様子である。地震発生から 1 ヶ月以上経った後でも、このように復旧がなされていない所は多数見られた。

写真-2 傾いたままの電柱

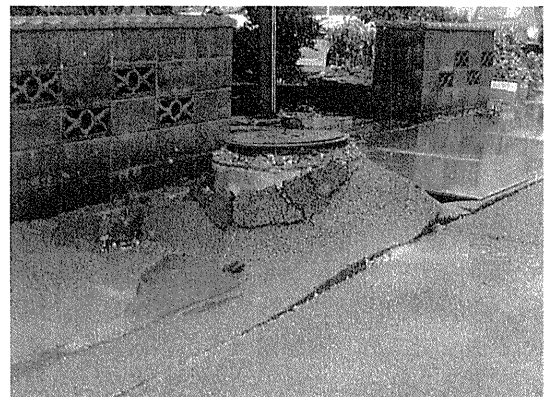
写真-3 地中から浮き上がったマンホール

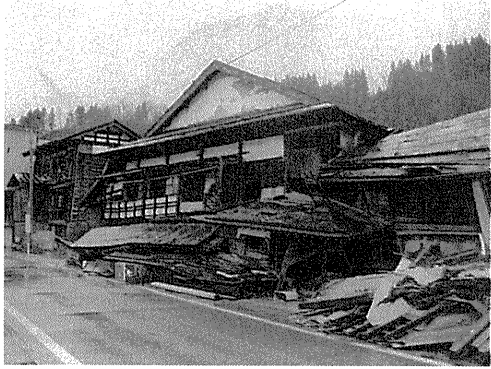
写真-4 は我々が調査に入った 12 月 5 日に撮影した、震源に最も近い川口町の被災住宅である。一階が完全に崩壊しているが、川口町の木造住宅の多くは、大きな被害を受けていた(写真-5,6)。図-4 は、被災直後(11 月 18 日)の新聞に掲載された写真である。偶然、写真-4 と同じアングルから撮られた写真であったが、被災後 1 ヶ月近く経っていたのに、多くの住宅の復興にはまだ手がつけられていない状況であったことがわかる。写真-7 は、川口町役場であるが、駐車場の脇には自衛隊が駐屯して炊き出しを行っており、震災直後の生々しい様子が 1 ヶ月以上経ってもまだ残っていた。

写真-4 川口町の被災住宅

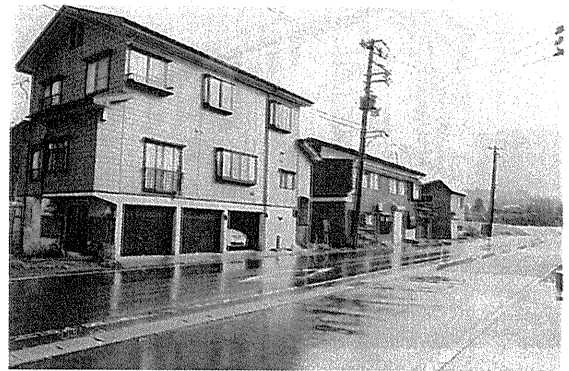
信濃川およびその支流に沿った地域には長岡平野や十日町盆地をはじめとする低地帯が分布している。そしてこれら低地帯の地下には場所によって厚さ 5000m を超える新第三紀以降の比較的新しい時代の地層が発達しており、それら堆積層による地震動の増幅が予想される。大きな住宅被害を受けた地域は、山間部の町村で比較的古い建物が多かった。新潟県は豪雪地域で、冬には数メートルの積雪がある。そのため、この地域の住宅は『鉄筋コンクリート造高基礎形式』の住宅が特徴的である(写真-8)。基礎が鉄筋コンクリートでしっかり作られているので耐震性も高いと考えられ、このような構造形式の住宅にはあまり大きな被害は見られなかった。倒壊した住宅の多くは、耐震配慮に欠けた木造住宅であった(写真-9)。

写真-8 RC高基礎形式住宅

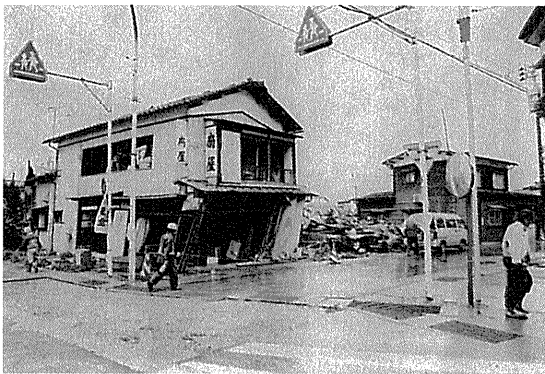
写真-5 川口町の被災住宅 1

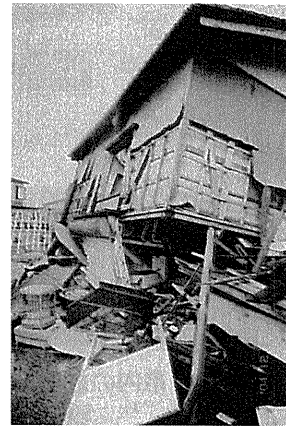
写真-9 被災住宅

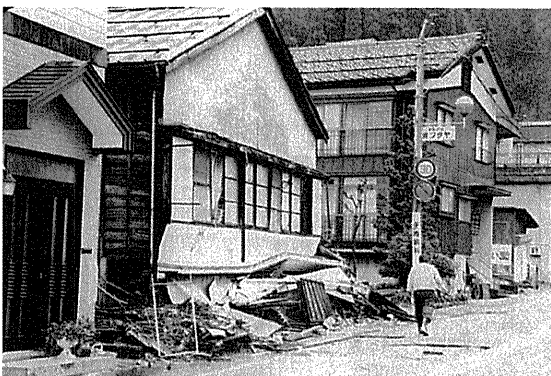
写真-6 川口町の被災住宅 2)

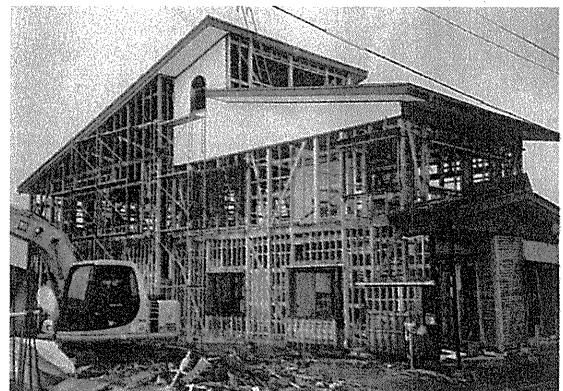
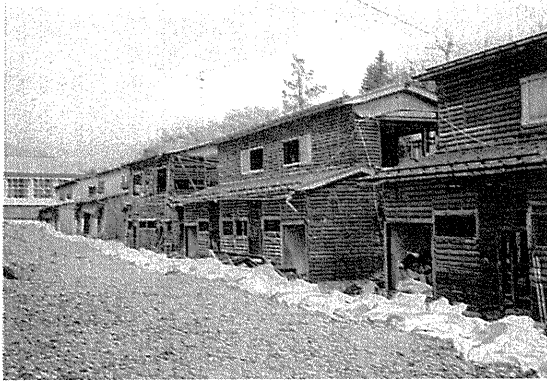
被災した木造住宅への対応について、写真-10,-11 のような建物が数箇所で見られた。一見すると、被災を受け、解体途中のようにも見えるが、構造部材はそのままに、外装材のみ綺麗に取り除かれている。被災を受けた木造住宅でも、補修補強する傾向にあるのではないかと考えられる。これらの住宅がどのようになったのか、引き続き追跡調査を試みる必要がある。

写真-10 十日市町の被災住宅

写真-11 長岡市の被災住宅

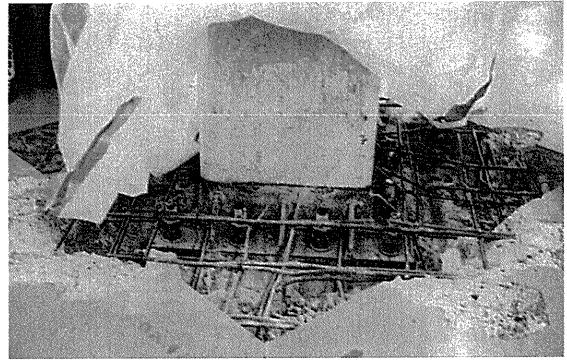
写真-13 は、後述する RC 造の被害でも出てくる、小千谷市内にある民間会社の敷地内に造られた鉄骨造工場である。S 造 2 階建てであるが、鉄骨造柱脚の基礎が上下動により持ち上げられ、スラブのコンクリート部分が引き裂かれたようにひび割れている(写真-14)。写真-15 は、補修工事を前に、柱脚まわりのコンクリートをはつり取った状況である。図-10 はこの工場の平面図、図-9 は柱脚まわりの詳細図およびアンカーボルトの浮き上がりを実測したものであり、平均するとおよそ 8.75 mm アンカーボルトは伸びていた。このような上下動に対する配慮についても、今後検討しなければならない。

写真-15 柱脚部の様子

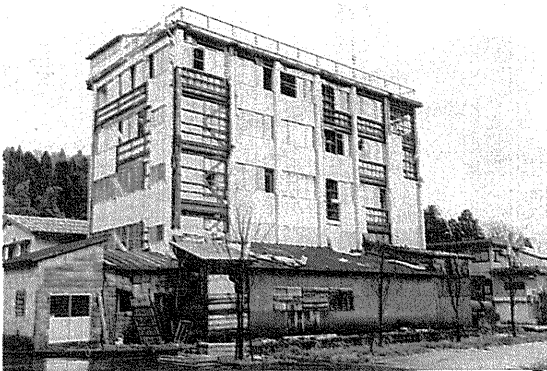
構造体の被害は軽微であった。しかし、新耐震以後に設計された建物でも、非構造部材の被害は顕著であり、今後の検討課題といえる(写真-12)。

写真-12 小千谷市鉄骨造建物外壁の剥落

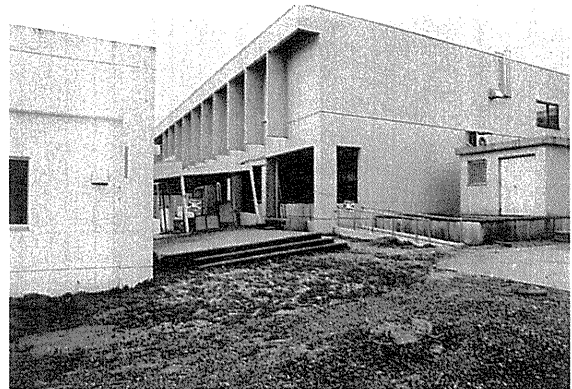
RC 造建物では、上部構造が振動によって直接被害を受けたものより、地盤変状によって上部構造が傾いたり、沈んだりという被害が多く見られた(写真-16,-17)。これまでの既存建築物の耐震診断の手法によると、建築物の耐震性能評価では、このような地盤変状は考慮されていない。崖地に対する配慮については、今後検討しなければ課題の 1 つであろう。

写真-16 地盤変状により動いたRC造建物

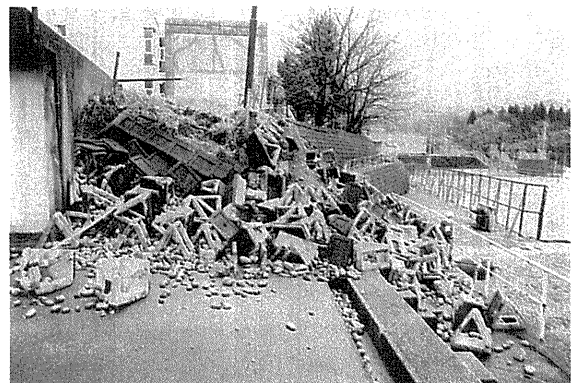
写真-17 崩壊した擁壁

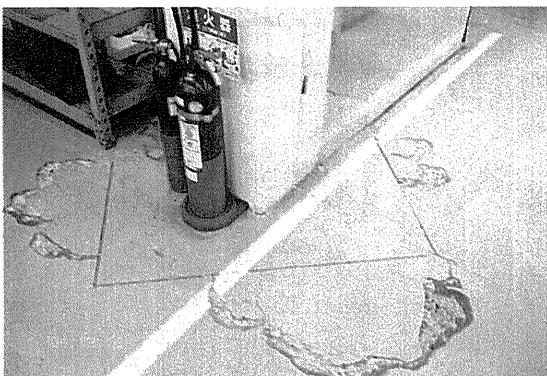
写真-14 工場柱基礎部分の被災状況

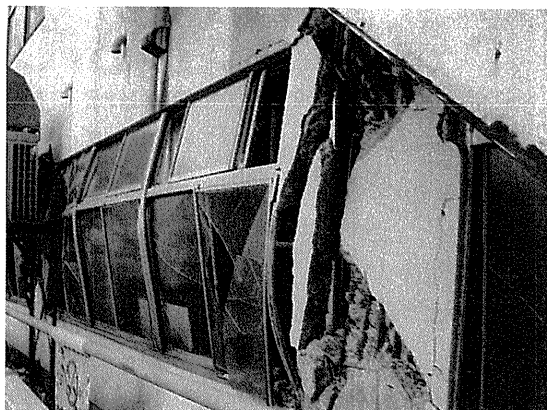
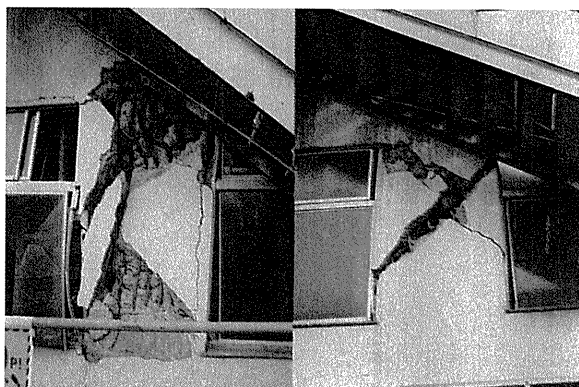
RC 造建物で最も大きな被災建物の 1 つが、小千谷市内にある病院である(写真-18)。この病院は増改築が繰り返され現在の姿になっているが、最も古くに建築された棟(RC 造 3 階)の 1 つが、写真-19,-20 のようにせん断破壊し、1 階は軸崩壊が生じていた。この病院の病棟は、それほど大きな被害は無かったものの、地震の揺れによりスプリンクラーが誤動作し、病室が水浸しになったため、入院患者の一部を別の病院へ移動することとなった(写真-21)。このような、設備に対する防災対策も今後検討しなければならない問題点の 1 つである。

写真-19 RC造建物 柱のせん断破壊 1

写真-20 RC造建物 柱のせん断破壊 2

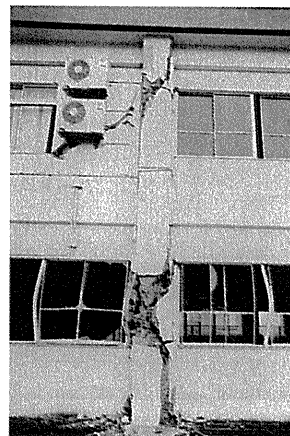
写真-22 は、小千谷市内にある民間の会社の事務所として使用されている RC 造 2 階建ての建物である。この建物は、1 階が工場、2 階は事務所として利用されていたが、同社敷地内に工場棟が建ったため、被災前に 1 階工場内の機器類はすべて運び出されていた。さらに 2 階の事務所も移転し、被災当時は 1 階が倉庫として利用されていたので、積載荷重はほとんどなかった。いずれ解体する予定でいたところで、大地震に見舞われたそうである。このたびの地震により、写真-23 のように大破の被害を受け、危険であること、そして

写真-23 柱のせん断破壊

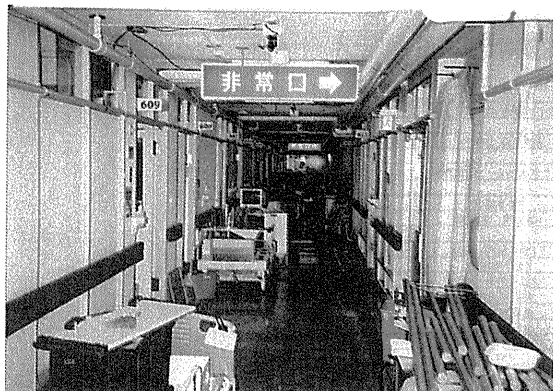
写真-21 病院内部の様子

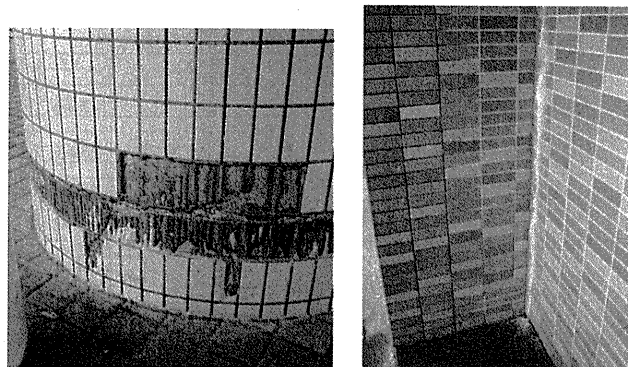
新潟県第2の都市である長岡市において、鉄骨鉄筋コンクリート造とみられる建築物の全数調査をした(写真-25)。市内には、50棟近いSRC造建物が確認でき、これらの多くは新耐新以後の比較的新しい建物が多かった(表-4)。これらのうち数棟について、管理人がいて、立ち入ることができたものについて、被災調査を行った。また、共同住宅のように内部への立ち入りが困難な建物では、外観の目視や管理人からのヒヤリングを行った。ほとんどの建物で、構造体の被害はなく、外壁・タイルの軽微な剥落、ひび割れ程度であった(写真-26)。

写真-26 SRC造建物の被害例(タイルの剥落と割れ)

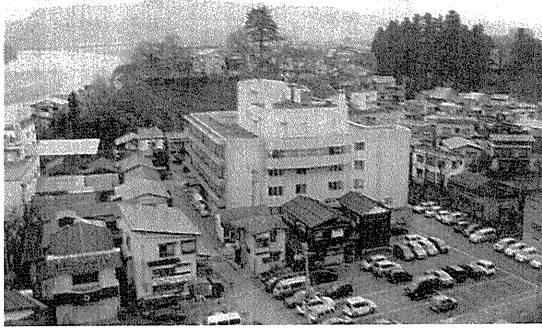
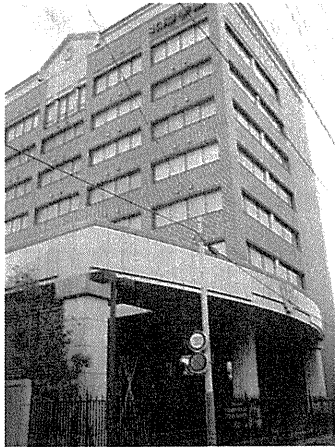
長岡市内に1棟、小千谷市内に1棟ずつあった(写真-27,-28)。構造的な被害は無く、免震装置が有効に作用していたことが確認できた。しかし、上部構造が揺れることにより、周辺の設備配管や外構材にぶつかり、これらを破損している箇所が見られた。このように構造詳細については、改良の余地があると言える。

写真-27 小千谷市内の免震建物

写真-28 長岡市内の免震建物

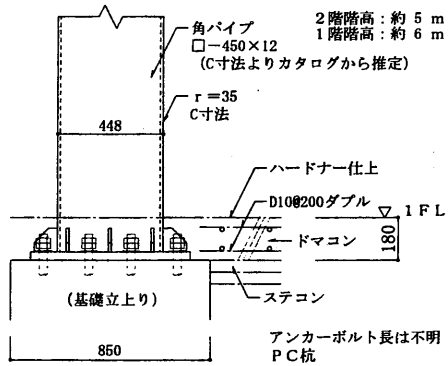
図-9 小千谷市内 S 造倉庫 1 階柱脚浮き上がり調査 (H17.01.07 調べ)

アンカーボルト伸び寸法 (mm)

1.	5.5
2.	7.5
3.	9.5
4.	7.5
5.	12.0
6.	8.0
7.	10.0
8.	10.0

平均 $e=8.75$ mm
