# 芸予地震による上水道配水管路の被害分析と 地震被害予測法の検討

Study on Earthquake Damage and Earthquake Damage Estimation Method  
of Water Supply Pipes caused by the Geiyo Earthquake

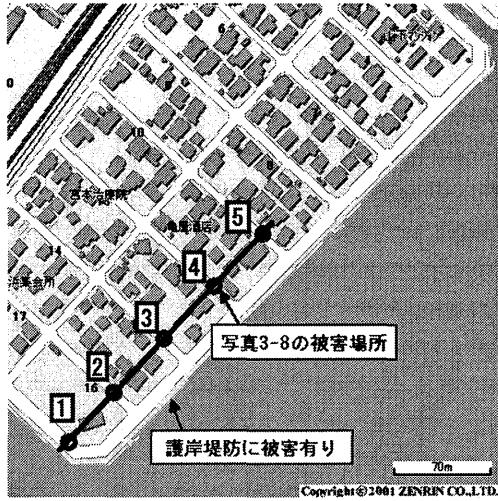
図-1 廿日市市阿品のDCIP配水管の被害位置

廿日市市：配水管9箇所に被害があったが、その内7箇所は海を埋め立てた埋立地内である。この内、阿品3丁目では埋設年度が平成11年度という新しいダクタイル鋳鉄管が5箇所にわたってジョイントの抜けという被害(図-1)を受けている。

敷設年代と管種の関係では、1990 年代に敷設された新しい DCIP 管の被害が多い。これは廿日市市で液状化による地盤変状により、一地区で 5箇所まとまって壊れたためである。このような軟弱地盤に敷設する場合には、耐震継手が必要であることを示している。耐震継手を用いた DCIP 管の被害は、今回の地震でも見られていないことから、この耐震継手の重要性が理解できる。

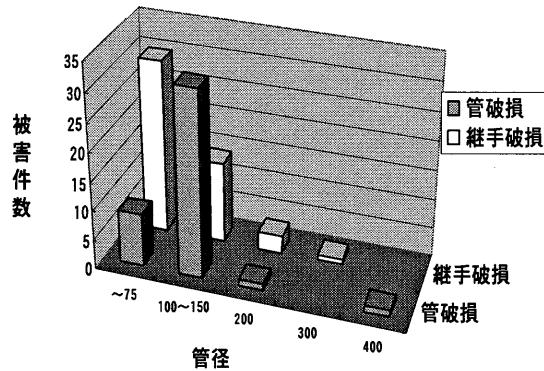
図-2 管径・被害形態別被害数

管径、管種、敷設年代と被害形態との関係などをクロス表より図示したものが図-2～図-4 である。なお、被害形態については、継手部の破損、抜け、離脱をまとめて継手破損として図示している。図-2 より、管径が 100～150mm の管は管破損が多く、75mm の管は継手部の被害が多いことがわかる。また、図-3 からは、VP および DCIP では継手の被害が多く、CIP では管破損が多い。耐震性が高いといわれている DCIP 管も、耐震継手を用いないと、その良さを発揮できないことが分かる。図-4 の敷設年代と被害形態との関係より、新しい管は継手の被害が多く、管破損は古い管に多くみられている。古くなれば管体がもろくなるので管破損が増えてくるという当然の結果である。

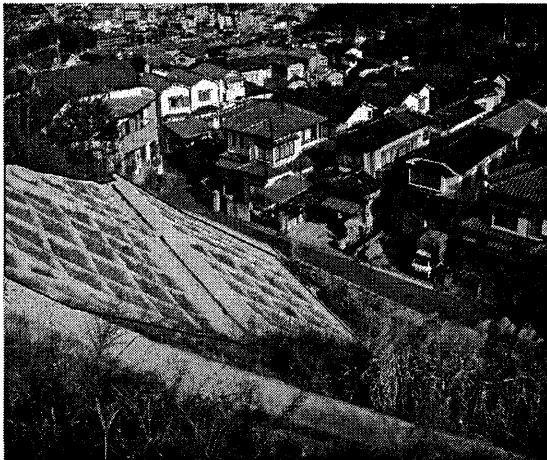
写真-1 広島市安佐南区長東西

写真-1 は鉄管 (CIP)、管径 150mm、直管継手部抜けの被害場所である。被害場所は、このように高台の造成団地の端の崖の際に位置している。写真-2 はダクタイル鉄管 (DCIP)、管径 200mm、直管継手部抜けの被害場所である。このように、被害場所は坂の中腹あたりであり、急な坂道が続いている、斜面のすぐ際に位置している。

実際に現地を訪れてみると、被害率が小さいにもかかわらず実際には被害を受けた管路は、高台など地理的に複雑な地形に位置していた。このように被害率が小さいと評価された管も、現地で見ると高い擁壁の側である場合が多い。急傾斜地の危険度の評価を大幅に取り入れる必要があろう。

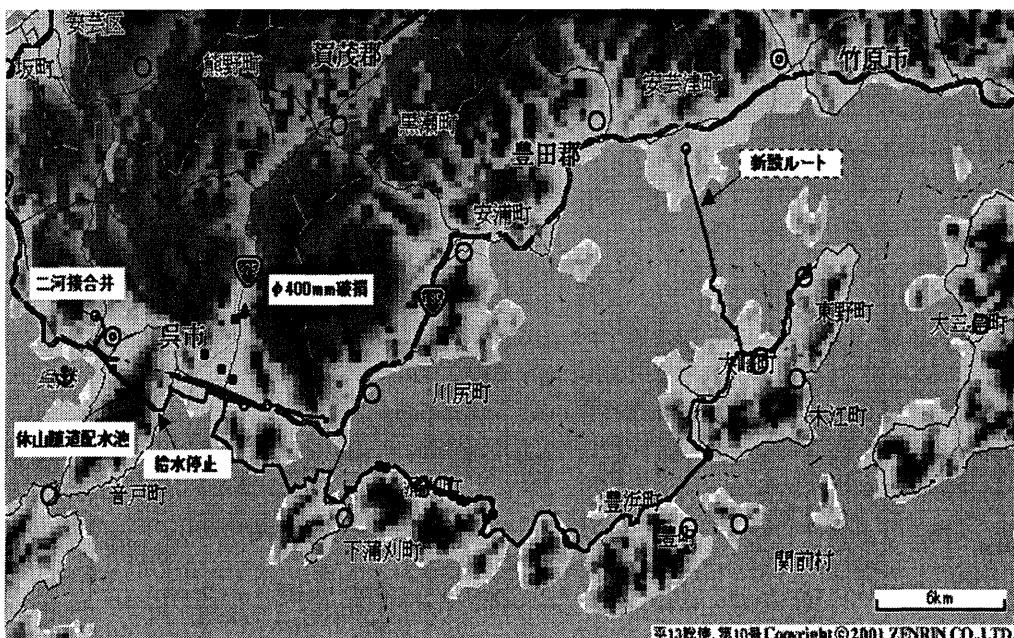
図-5 芸予諸島および川尻町への給水ルート

芸予諸島および川尻町へは、図-5に示すように呉市を経由して県の用水が供給されている。呉市で供給を停止したため川尻町では町全域の断水(5,562戸)となったのをはじめ、芸予諸島7町で断水(合計9,112戸)した。このように芸予諸島全島で断水したが、上水道施設そのものの被害はけっして多くない。断水の主な原因は呉市からの1ルートのみによる給水である。現在、芸予諸島では双方向から給水ができるよう竹原市から芸予諸島の東側に新しく配水のルートが完備され、2ルートによる給水ができるシステムになっている。

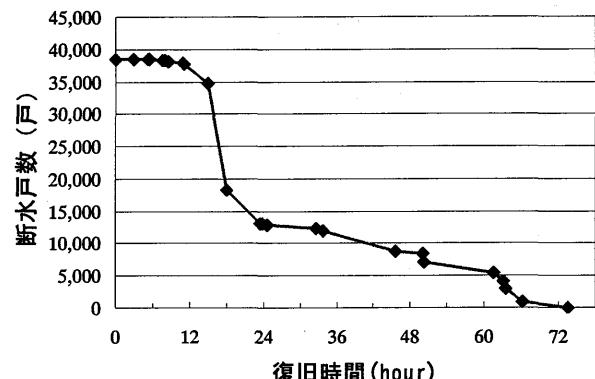
図-6 断水の復旧曲線

断水の復旧曲線は図-6に示す通りである。完全復旧は4日目の3月27日午前7時、地震発生から73時間半後であった。復旧曲線については特に変わったことは認められない。

供給開始から完全復旧まで軒並み5時間から10時間ぐらいである。しかしながら、川尻町と豊浜町では完全供給までに1日以上かかっている。豊浜町で復旧までに時間がかかったのは、水の供給開始後配水管の被害箇所が見つかったからである。一方、川尻町の場合は、広島県企業局によると川尻町へは25日18:00より水の供給を開始しているが、川尻町の断水の完全復旧は約24時間後の26日の17:35になった。このように県の供給開始から断水復旧までに時間がかかった理由は、地震後も給水を続け、配水地および配水管内の水が無くなってしまったことにより、供給再開後、水の充水に時間を要したためである。このことは、地震発生後の混乱の中、如何に早くかつ正確な

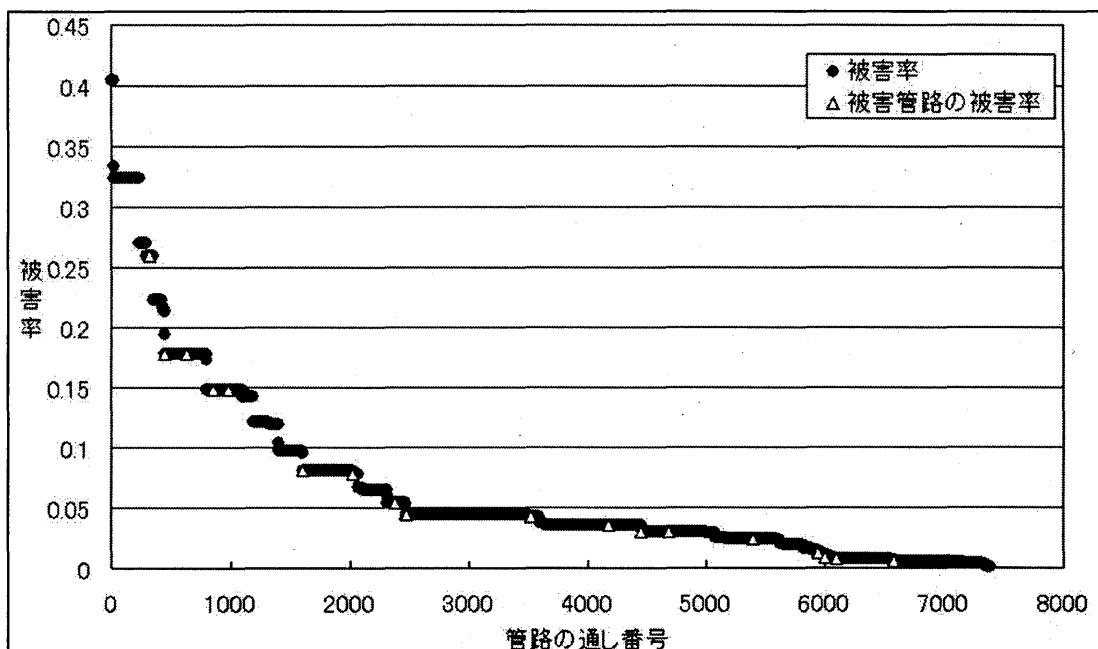
図-11 全管路の震度による被害率

示す。図中、白抜きの三角の点は実際に被害を受けた配水管の被害率を示し、黒点はその他の配水管の被害率を示している。この図からも分かるように、被害率が 0.05 件/km 以下という小さな被害率にもかかわらず、実際に被害を受けた管路が 10 本もある。被害率は被害を受ける管路を特定するものではないとはいえ、被害予測の難しさを表している。

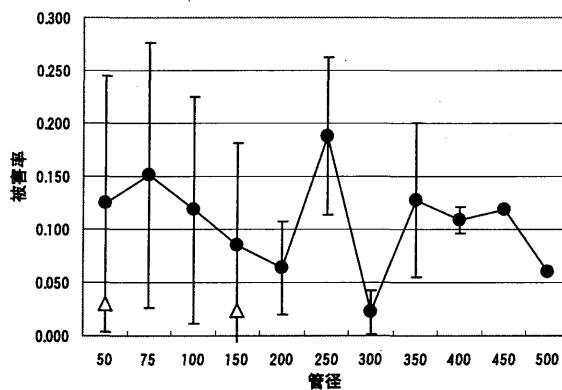
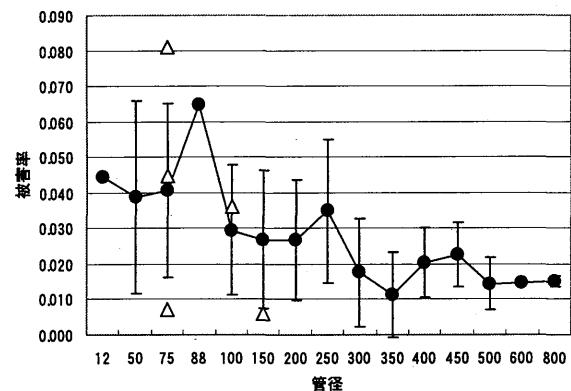
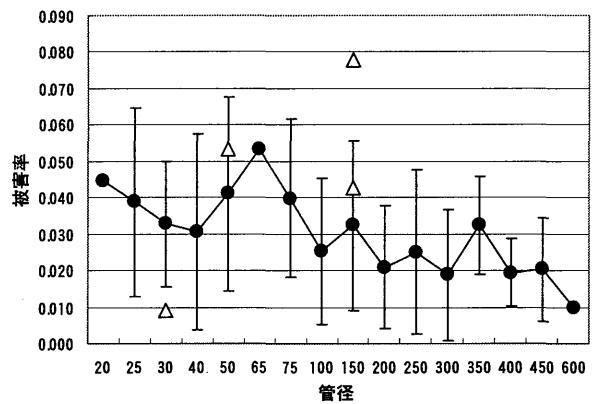
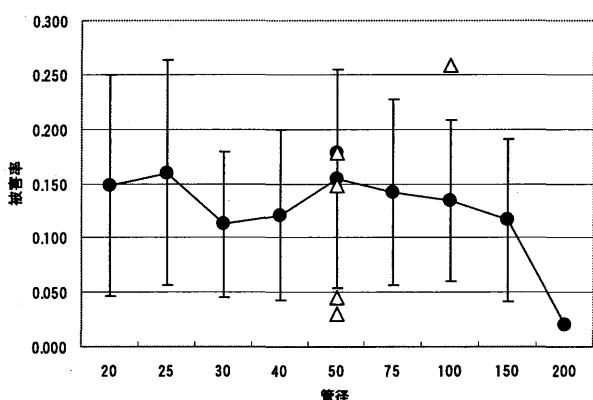
図-13～16 中の△印は芸予地震の際に実際に被害を受けた管路の被害率を示し、●印は全管路の被害率(管種・管径別)の平均値を表している。なお、標準偏差は縦の線で示している。平均被害率より小さな被害率にもかかわらず被害を受けた管路は、CIP では、No.5(表-4 中の管路番号、以下同じ)のφ50, 1955 年の古い管、港の側の埋立地、ねじ部破損と No.17 のφ150, 1951 年の古い管、平地から山に登る境界(意外に大きな揺れになる場合がある)の 2箇所。DCIP では No.1 のφ150, 港湾岸壁の近く、1977 年、胴折破損と No.6 のφ75, 1979 年、継手離脱の 2箇所。SP では、No.18 のφ30, 1962 年の古い管、高さ約 2m の石垣で造成された境内の脇、ネジ部破損の 1箇所。VP では、No.3 のφ50, 1978 年、港の側の埋立地、接続部破損と No.7 のφ50, 1972 年、港の近くの川の側、接続部破損

の 2箇所、合計 20 箇所中 7箇所である。これらは、No.6 (DCIP) を除き、地盤条件の悪い所とか古い管など、壊れるそれなりの理由が見受けられる。このような点を地震被害予測に取り入れる必要があろう。

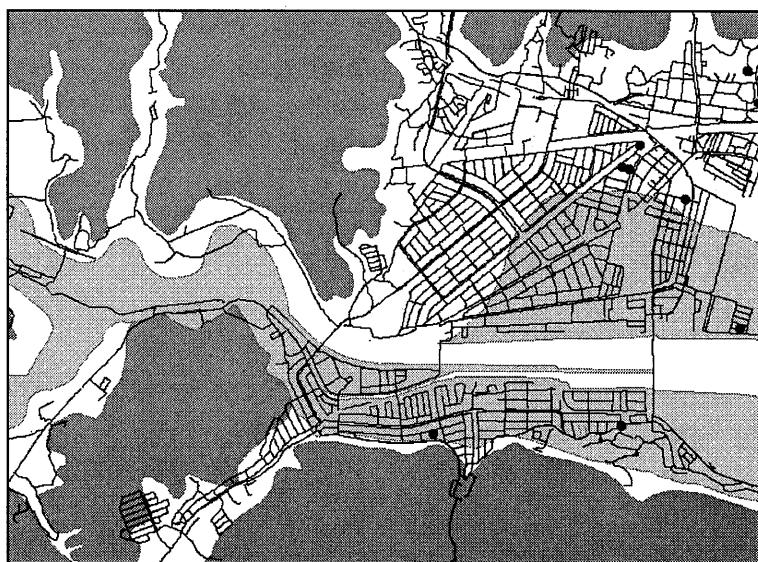
図-17 被害率 0.4 以上の配水管路と実際の被害場所

被害率が 0.4 以上の管路を図-17 に示す。図-17 には被害を受けた 20 箇所のうち、9 箇所が入っている。この図からもわかるように、被害率が高いからといって、実際に被害を受けているわけではないことがわかる。被害率は統計的に見た壊れ易さの確率であって、被害率が高いものほど壊れる確率が高い事を意味しているだけで、必ず被害を受けるという保証を与えるものではない。
