# 乾式吹付け工法と炭素繊維グリットを併用した 既存 RC 柱の耐震補強の可能性について

Seismic Strengthening of Existent RC Column

with Polymer Cement Mortar and Carbon Fiber Grid Reinforcement

Cyclic loading test was performed for existent RC column strengthened with polymer cement mortar by drying spray system and carbon fiber grid reinforcement. It was cleared that the proposed method was very applicable for seismic strengthening of existent RC column. It was found that a necessary amount of carbon fiber grid reinforcement for the seismic strengthening was at least 0.15 %, and least thickness of the polymer cement mortar was about 30 mm.

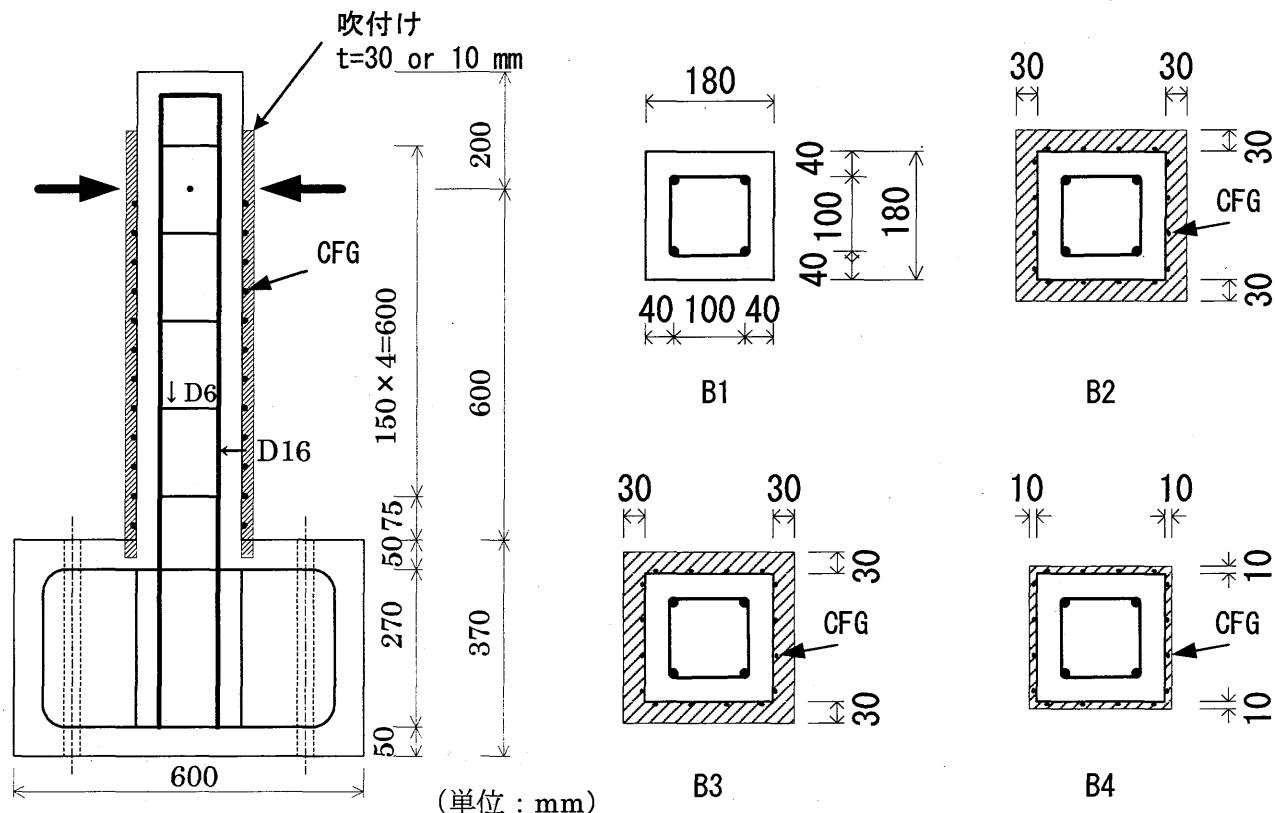
図-1 試験体の概要および補強計画

実験計画を表-1に示す。また、試験体の概要と補強計画を図-1に示す。補強前の試験体には、軸方向鉄筋としてD16を4本、せん断補強筋としてD6-150mmの帯鉄筋を配置した。補強前の試験体は、せん断補強が十分ではない既存のRC柱を模しており、正負交番繰返し載荷において曲げせん断破壊するように、耐力比が約1.6に計画されている。

試験体B2, B3は、いずれも乾式吹付けモルタル(以下、PCM)の吹付け厚さが30mmであり、主にCFG補強量の違いによる影響を検討するものである。また試験体B4は、B3とCFG補強量が同一で、PCMの

吹付け厚さが異なる試験体であり、耐震せん断補強上必要な吹付け厚さを確認するためのものである。

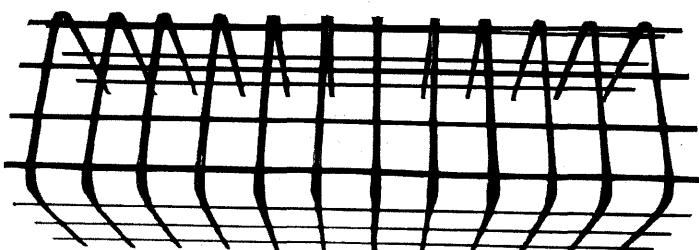
写真-1 CFG の概観

実験に用いた鉄筋、コンクリート、PCM および CFG の特性を表-2～5 に示す。また、写真-1 に補強に用いた CFG の概観を示す。試験体の寸法を考慮して、CFG のグリッド間隔は 50 mm のものを使用した。

補強用の試験体は、材齢 42 日でウォータージェット (以後、WJ) により約 400～500 気圧で目荒しを行った後、あらかじめ試験体寸法に加工された U 字型の CFG (写真-1 参照) を設置した。CFG の固定には

$\phi 6$  のアンカーピンを 100 mm 間隔で 6 本用いた。グリッドの重ね合わせ長は 150 mm (3 交差点分<sup>3)</sup>) とした。

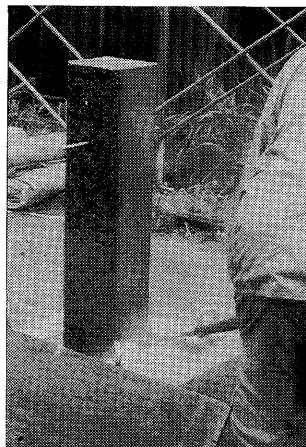
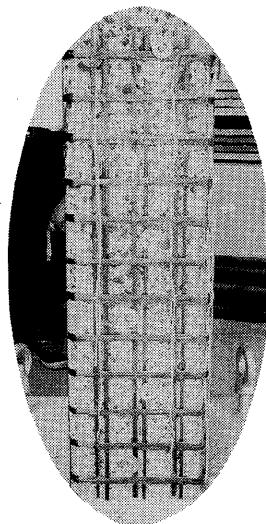
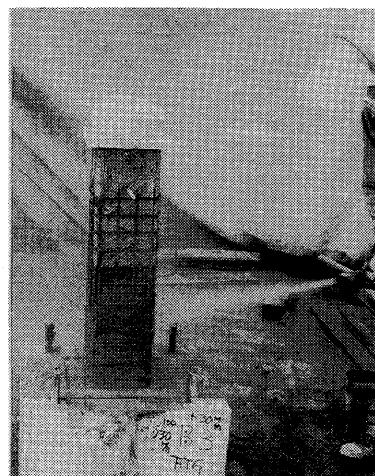
写真-2 試験体作製の様子

PCM の吹付けは、プレウェッティングを行った後、約 160 km/h の高速度で吹き付けた。吹付けを行った後直ちに所要の寸法に整形を行った。また、PCM の強度試験用、母材コンクリートと PCM との付着試験用の試験体も同時に作製した。写真-2 に作業の様子を示す。

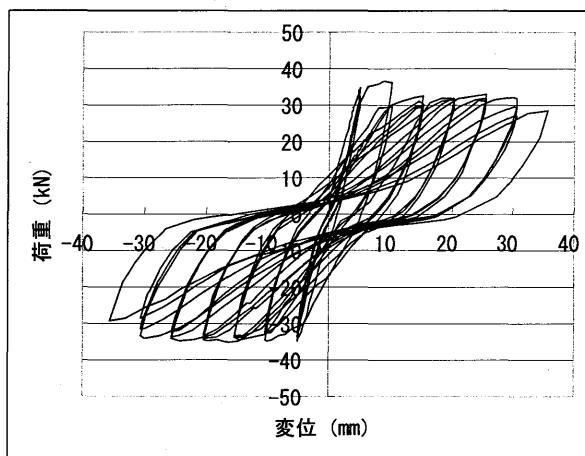
図-2 荷重～変位関係：B1

図-2～5 に各試験体の荷重～変位関係を示す。また写真-3 に、各試験体の試験終了後の様子を示す。

$1 \delta_y \sim 2 \delta_y$  の載荷時に、数本のせん断ひび割れが発生し、 $3 \delta_y \sim 4 \delta_y$  での載荷でせん断ひび割れの幅が拡大した。 $5 \delta_y$  の 2 回目負載荷時にせん断ひび割れの交差部のコンクリートが剥落した。 $7 \delta_y$  の載荷時にせん断破壊またはせん断付着破壊した。

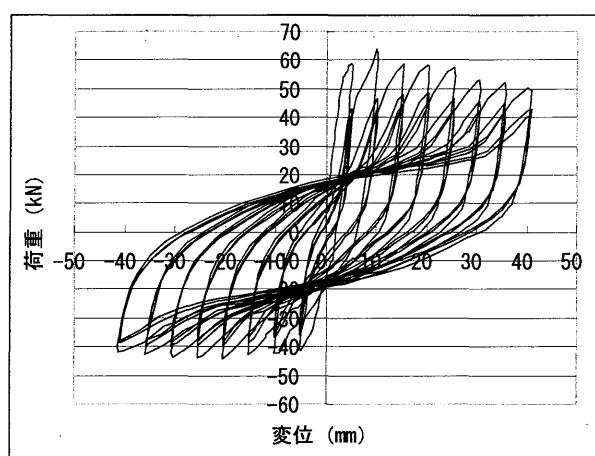
図-3 荷重～変位関係：B2

$1 \delta_y$  の載荷時に、基礎から 225 mm の位置にせん断ひび割れが発生した。 $3 \delta_y$  の載荷時に、基礎から 175 mm の位置に縦割れが発生した。 $6 \delta_y$  の載荷で右下に縦割れが発生し、 $7 \delta_y$  の載荷になると、右下の縦割れからせん断ひび割れへと発達した。

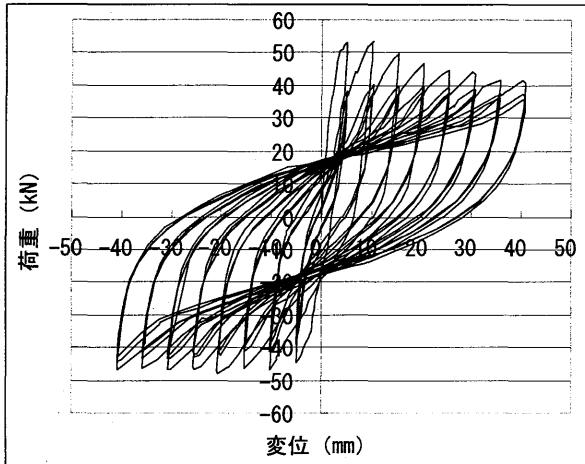
図-4 荷重～変位関係：B3

$1\delta_y$  の載荷時に、基礎から  $150, 300\text{ mm}$  の位置に曲げひび割れが発生した。 $5\delta_y$  まで基部ひび割れの拡大以外変化は無く、 $5\delta_y$  の 1 回目負載荷時に、中央に縦割れが発生した。 $7\delta_y$  の載荷で縦割れはせん断ひび割れに発展した。また  $7\delta_y$  の 3 回目正載荷時には、引張面中央に縦割れが発生した。

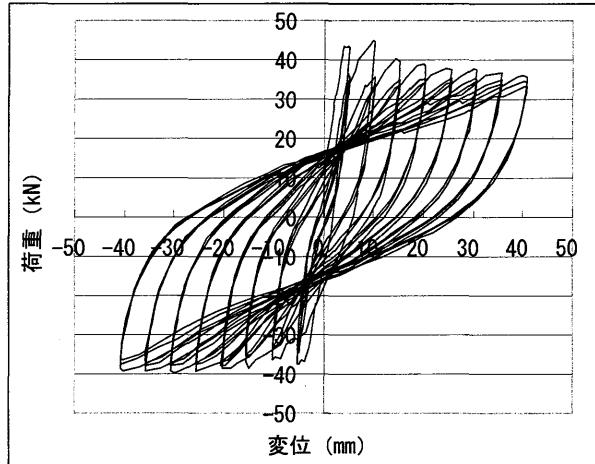
図-5 荷重～変位関係：B4

$3\delta_y$  の負載荷時には左下に縦割れが発生し、基礎から  $100\text{ mm}$  の位置にせん断ひび割れが発生した。その後の載荷でひび割れ幅は拡大していった。 $6\delta_y$  時には引張面に縦割れが発生した。 $8\delta_y$  の載荷になると、基礎から  $200\text{ mm}$  程度以下の範囲に数本のせん断ひび割れが発生した。また基部付近に微細な縦、斜め方向のひび割れが多数発生した。

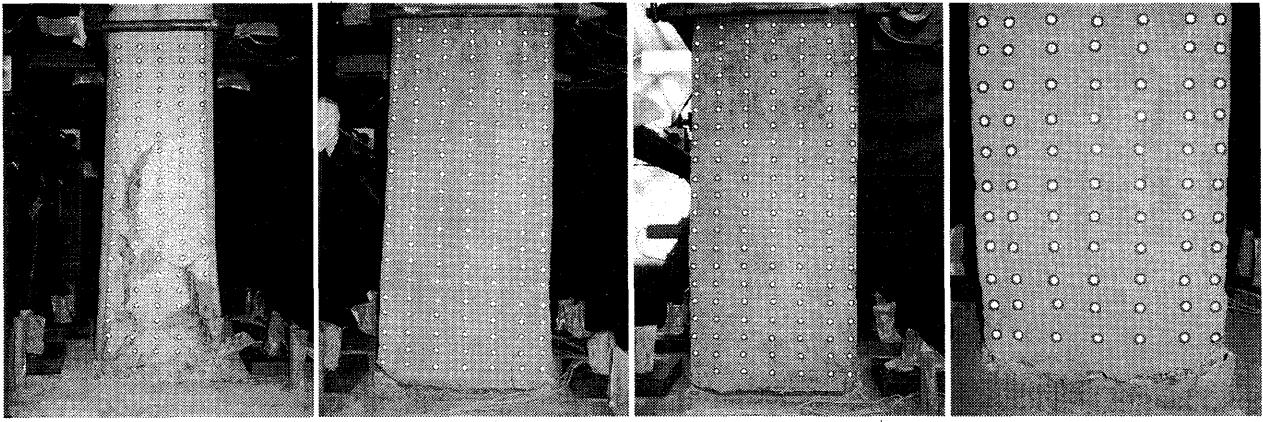
写真-3 試験体の試験後の状況 (白丸: 画像計測用の測定点)

試験中は載荷点の水平変位、軸方向鉄筋、帯鉄筋および炭素繊維グリッドのひずみを抵抗線式ひずみゲージによって測定した。また、柱部材の平均曲率、ひび割れ幅および軸方向鉄筋の基礎からの抜出し量を算定するために、柱部前面に画像計測用の測定点を設け、各測定点の変位を画像計測法<sup>4), 5)</sup>によって測定した。画像計測用の測定点は、高さ方向には 25 mm 間隔で 21 段、断面方向は柱中央を基準にして約 40 mm 間隔

で 7 列（無補強試験体 B1 に関しては 5 列）設置した（写真-3 参照）。

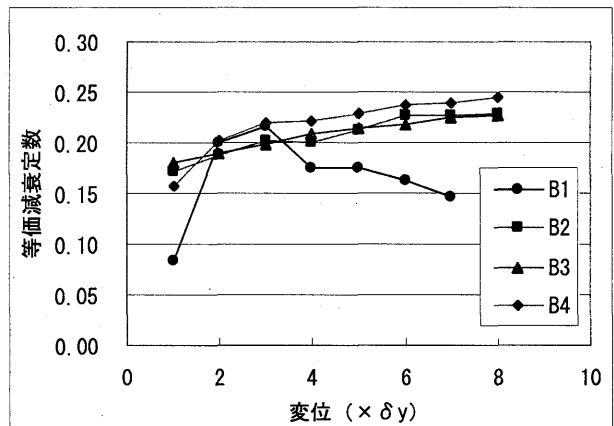
図-6 等価減衰定数の推移

図-6 に各試験体の等価減衰定数の推移を示す。無補強試験体 B1 は、 $3\delta_y$  までは 0.2 程度の値を示したが、 $4\delta_y$  以降 0.15 程度まで急激に低下した。これはせん断ひび割れが大きく発達した時期とほぼ対応している。

これに対して、補強試験体 B2, B3, B4 は 3 体とも  $8\delta_y$  載荷終了時まで 0.2~0.25 程度の値を維持してお

り、PCM と CFG を併用した補強によって耐震性が大きく改善されていることがわかる。

PCM の吹付け厚さが  $30\text{ mm}$  で CFG 補強量が異なる試験体 B2, B3 についてみると、等価減衰定数はほとんど同一であり、CFG 補強量の差はみられなかった。一方、CFG 補強量が同じで、PCM の吹付け厚さが異なる試験体 B3, B4 についてみると、吹付け厚さが  $10\text{ mm}$  の試験体 B4 のほうが、全般に等価減衰定数が大きめの値となった。これは両者の荷重～変位関係の形狀の差によるものである。B3 の場合、ピーク時の変位近くになると荷重が増大しており、明らかに B4 と異なる形狀をしている。等価減衰定数の場合、履歴ループの面積をピーク時の荷重と変位で除しており、結果的に B3 の方が B4 よりも値が小さくなつたものと思われる。このことは B2 に関しても同様である。

図-6および図-7に示したように、等価減衰定数およびせん断変形量で見る限りにおいては、せん断補強量（具体的には設置した CFG の断面積）による差は無いようである。

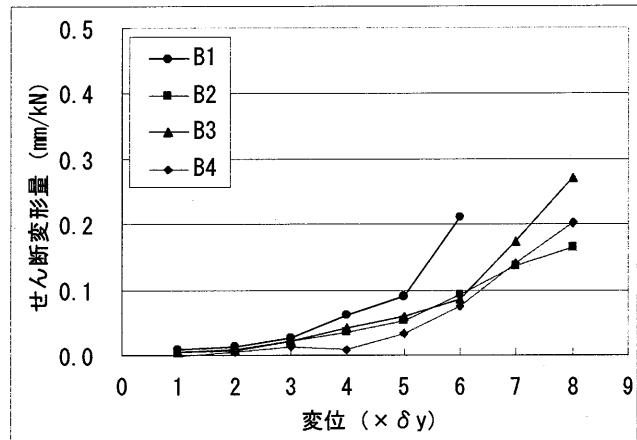
図-7 せん断変形量の推移

図-7に単位作用せん断力当りのせん断変形量の推移を示す。せん断変形量 $\delta_s$ は次式により求めた。

図-7より、無補強試験体B1は、 $4\delta_y$ 辺りからせん断変形量が増大した。一方、PCMとCFGを併用した工法で補強した試験体は、 $6\delta_y$ 辺りからせん断変形量は増加するものの、補強することによって、無補強試験体に比べてせん断変形量が明らかに小さくなっている。また、せん断補強量および吹付け厚さの違いによる明確な差は見られなかった。

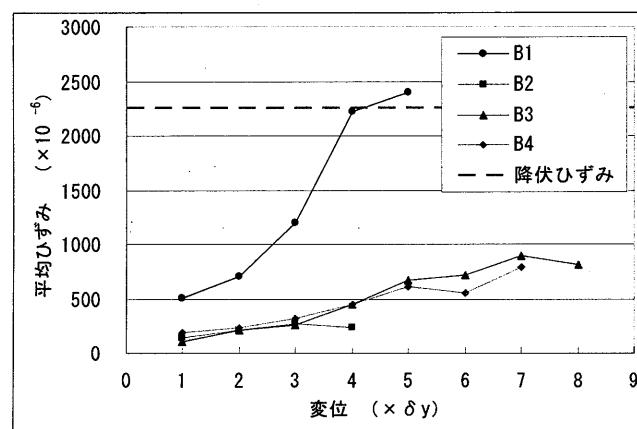
図-8 帯鉄筋のひずみの変化

図-8は、各試験体の帯鉄筋のひずみを示したものである。図において帯鉄筋のひずみは、基礎から75, 225, 375 mmの位置における左右計6本のひずみゲージの値の正負載荷ピーク時における平均値を示している。また、図中には試験から求めた帯鉄筋の降伏ひずみ( $2,226 \times 10^{-6}$ )を示している。無補強の試験体B1において帯鉄筋は降伏しているが、補強を施した試験体では帯鉄筋のひずみが降伏ひずみまで達してはおらず、本工法が耐震せん断補強として効果的であることがわかる。

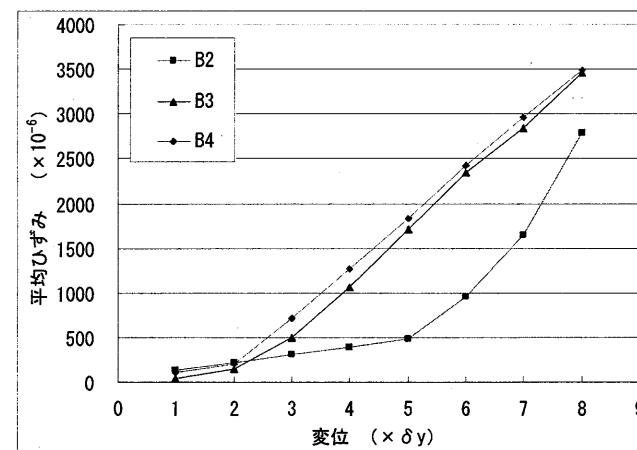
図-9 CFG 横筋のひずみの変化

図-9は、補強試験体におけるCFG横筋のひずみを示したものである。CFGのひずみは、基礎から25~325 mmの範囲における左右計12本のひずみゲージの値の正負載荷ピーク時における平均値を示している。CFGのひずみは繰返し変位の増大に伴って徐々に増加しているものの、破断ひずみの $14,000 \times 10^{-6}$ までは達していない。観測された最大のひずみでも破断ひずみの70%程度であった。

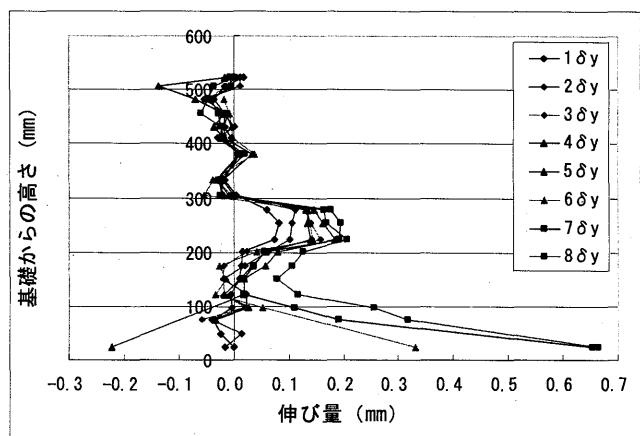
図-10 伸び量の推移 : B2  
(柱中央から土約 80 mm の測定点間)

図-10, 11は、断面方向の測定点間の伸び量を示したものである。

補強量の少ない B2 は、 $1\delta_y$  の載荷において既に基礎から 250 mm 付近にせん断ひび割れが発生していることを見てとることができる。その後、繰返し変位の増加に伴ってせん断ひび割れ幅は拡大しており、せん断補強量の不足が懸念される。

なお、両試験体とも基礎近くで伸び量が大きくなっているが、これはグリッドの縦筋位置に発生した縦割れのためである。この点に関しては今後更なる検討が必要である。

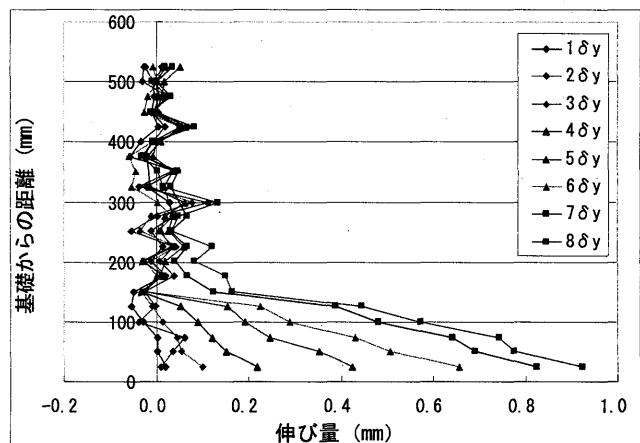
図-11 伸び量の推移 : B3  
(柱中央から土約 40 mm の測定点間)

これに対し補強量の多い B3 は、 $6\delta_y$  辺りまで目だったせん断ひび割れも発生しておらず、せん断補強量としては十分であると思われる。

図-12は、吹付け厚さが 10 mm の試験体 B4 において、断面方向の測定点間の伸び量の推移を示したものである。 $5\delta_y$  辺りの大変形における繰返し載荷によって、基礎から 200 mm 程度以下の範囲に微細なひび割れが多数発生していることが伺われる。CFG 補強量が同一で、吹付け厚さが 30 mm の試験体 B3（図-11 参照）と比較して、吹付け厚さが 10 mm では不十分であるものと推察される。

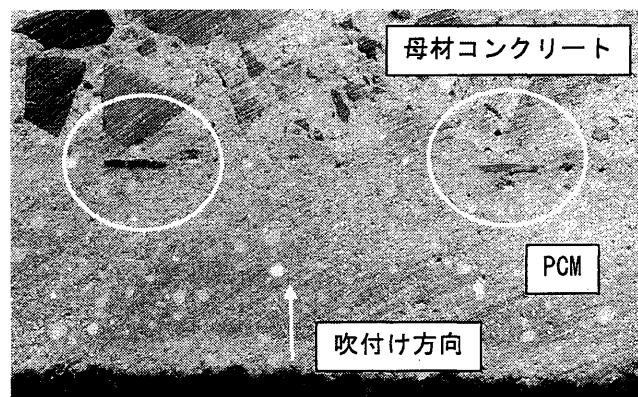
(a) CFG 背面への PCM 充填の様子

写真-4は、切断面の様子を示したものである。写真-4(a)より、CFGの裏面までPCMが問題なく充填されており、今回行ったようにCFGを直接コンクリート面に設置する方法でも問題が無いことが確認できた。ただし、CFGの断面積が大きくなり、幅が広くなるとPCMの充填が十分に行われない可能性も捨てきれない。

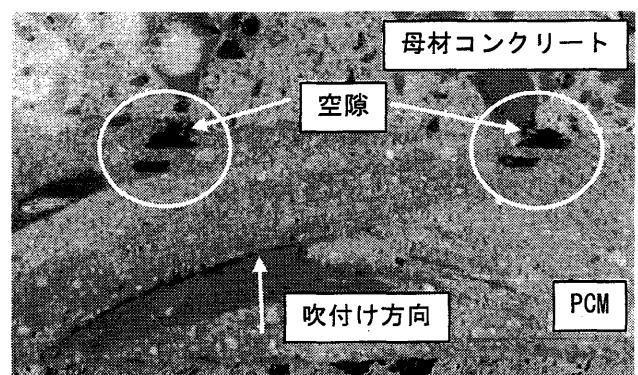
(b) CFG 重ね部における PCM 充填の様子

CFGの重ね部におけるPCMの充填性に関してみると、写真-4(b)に示すように下層のCFGと母材コンクリートとの間で多少の空隙が観察された。CFGの断面積が大きくなり、幅が広くなるとこの傾向は一段と大きくなることが予想される。この点に関しては、今後の課題としたい。
