2001年芸予地震による 広島県下の公立学校建築の被害分析

佐藤 真二* 南 宏一**

Damage Analysis of Existing Public School Buildings in Hiroshima Prefecture due to 2001 Geiyo Earthquake

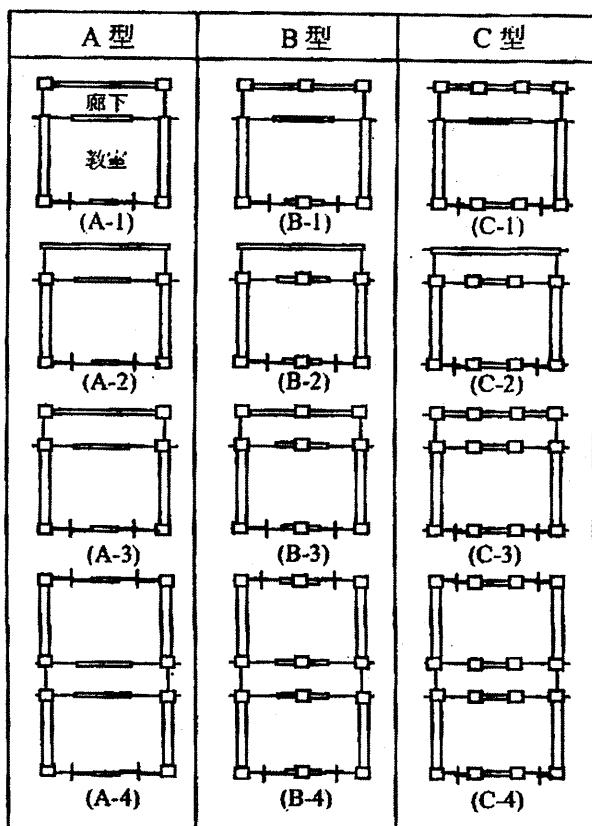
図-4 校舎の柱と壁の平面配置からみた構造形式

学校校舎建築の平面配置を図-4による桁行方向のタイプ3種類、梁間方向のタイプ4種類の計12タ

イプで分類し、広島県に設置された耐震診断等評価委員会によって評価の終了した耐震診断のデータ及び広島県内耐震資料を分類する。

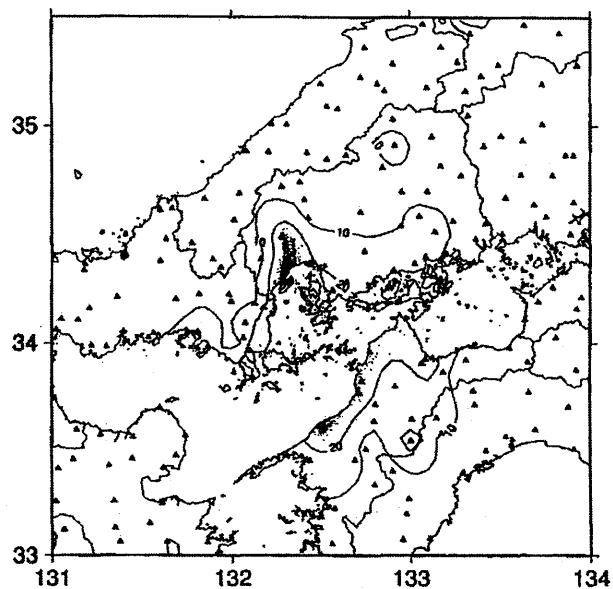
図-11 芸予地震による地表面最大速度分布

図-11はK-netおよびKik-netによる観測結果の芸予地震の地表面最大速度分布を示す。図-7と同様に▲印が地震動観測地点を表記している。最大速度の高低の区分は加速度を等高線状にして表わしている。

最大加速度では「3峰型加速度地震性状」と言う。性状が現れたが最大速度分布ではそれに似た性状は現れなかった。また、最大速度分布で広島
