新潟県中越地震被害調査報告

寺井 雅和* 清水 弥一** 南 宏一*

Disaster Investigation of the Mid Niigata Prefecture Earthquake in 2004

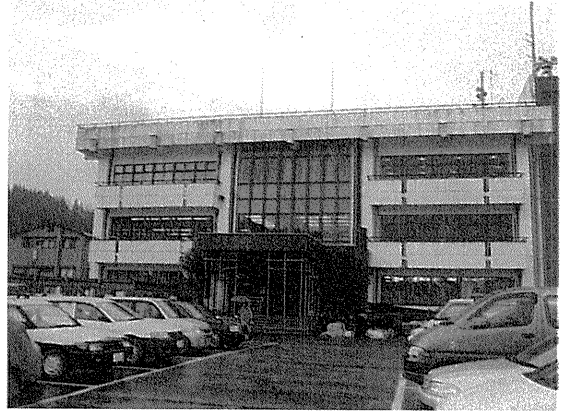
写真-4 は我々が調査に入った 12 月 5 日に撮影した、震源に最も近い川口町の被災住宅である。一階が完全に崩壊しているが、川口町の木造住宅の多くは、大きな被害を受けていた(写真-5,6)。図-4 は、被災直後(11 月 18 日)の新聞に掲載された写真である。偶然、写真-4 と同じアングルから撮られた写真であったが、被災後 1 ヶ月近く経っていたのに、多くの住宅の復興にはまだ手がつけられていない状況であったことがわかる。写真-7 は、川口町役場であるが、駐車場の脇には自衛隊が駐屯して炊き出しを行っており、震災直後の生々しい様子が 1 ヶ月以上経ってもまだ残っていた。

写真-7 川口町役場

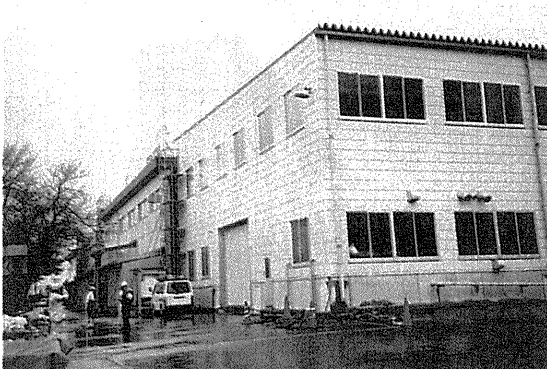
写真-13 は、後述する RC 造の被害でも出てくる、小千谷市内にある民間会社の敷地内に造られた鉄骨造工場である。S 造 2 階建てであるが、鉄骨造柱脚の基礎が上下動により持ち上げられ、スラブのコンクリート部分が引き裂かれたようにひび割れている(写真-14)。写真-15 は、補修工事を前に、柱脚まわりのコンクリートをはつり取った状況である。図-10 はこの工場の平面図、図-9 は柱脚まわりの詳細図およびアンカーボルトの浮き上がりを実測したものであり、平均するとおよそ 8.75 mm アンカーボルトは伸びていた。このような上下動に対する配慮についても、今後検討しなければならない。

写真-13 小千谷市内の鉄骨造工場

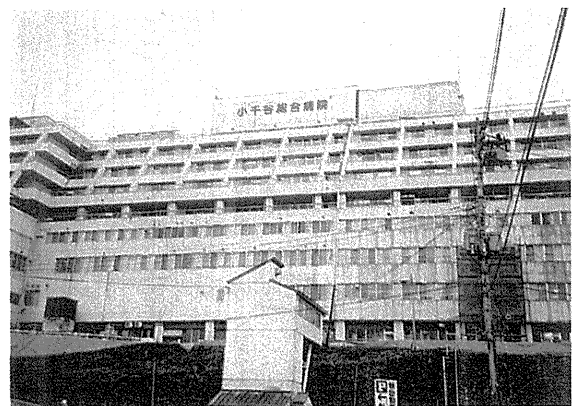
RC 造建物で最も大きな被災建物の 1 つが、小千谷市内にある病院である(写真-18)。この病院は増改築が繰り返され現在の姿になっているが、最も古くに建築された棟(RC 造 3 階)の 1 つが、写真-19,-20 のようにせん断破壊し、1 階は軸崩壊が生じていた。この病院の病棟は、それほど大きな被害は無かったものの、地震の揺れによりスプリンクラーが誤動作し、病室が水浸しになったため、入院患者の一部を別の病院へ移動することとなった(写真-21)。このような、設備に対する防災対策も今後検討しなければならない問題点の 1 つである。

写真-18 小千谷市内の病院

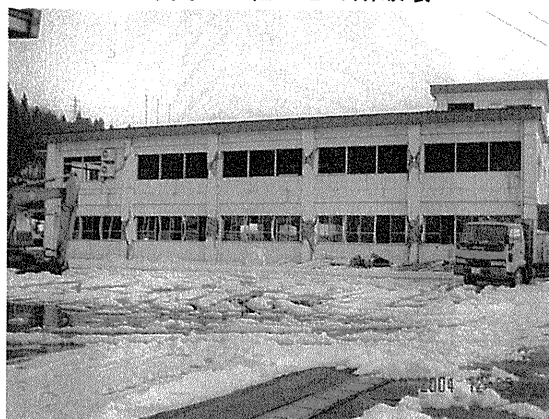
豪雪により建物が崩壊する危険があるので、積雪期を前に、すでに解体されている(写真-24)。

写真-24 解体直前の様子

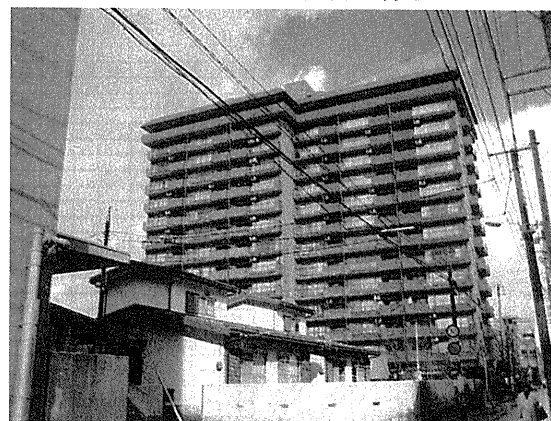
新潟県第2の都市である長岡市において、鉄骨鉄筋コンクリート造とみられる建築物の全数調査をした(写真-25)。市内には、50棟近いSRC造建物が確認でき、これらの多くは新耐新以後の比較的新しい建物が多かった(表-4)。これらのうち数棟について、管理人がいて、立ち入ることができたものについて、被災調査を行った。また、共同住宅のように内部への立ち入りが困難な建物では、外観の目視や管理人からのヒヤリングを行った。ほとんどの建物で、構造体の被害はなく、外壁・タイルの軽微な剥落、ひび割れ程度であった(写真-26)。

写真-25 長岡市内 SRC造マンション

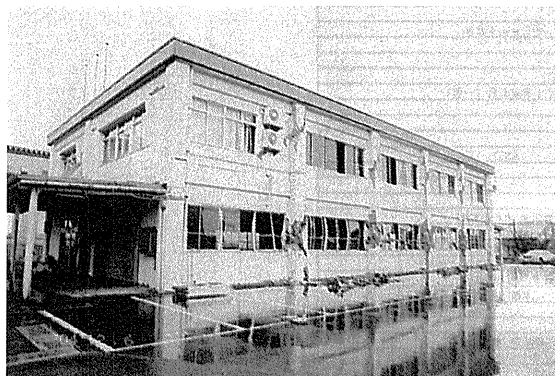
写真-22 は、小千谷市内にある民間の会社の事務所として使用されている RC 造 2 階建ての建物である。この建物は、1 階が工場、2 階は事務所として利用されていたが、同社敷地内に工場棟が建ったため、被災前に 1 階工場内の機器類はすべて運び出されていた。さらに 2 階の事務所も移転し、被災当時は 1 階が倉庫として利用されていたので、積載荷重はほとんどなかった。いずれ解体する予定でいたところで、大地震に見舞われたそうである。このたびの地震により、写真-23 のように大破の被害を受け、危険であること、そして

写真-22 小千谷市内 RC造事務所建物

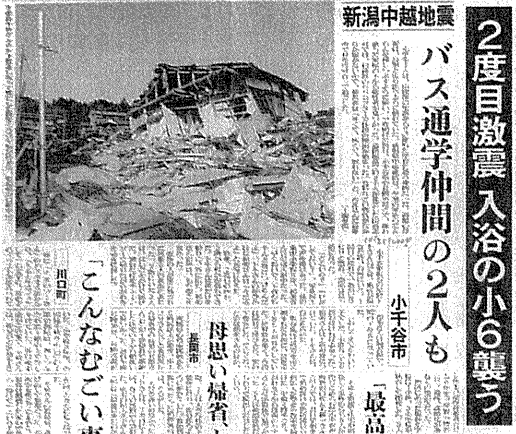
図-5 新聞記事(2004. 10. 25 朝日新聞より)

新潟県中越地震は、10月23日17時56分にマグニチュード6.8の本震が発生し、その後数十分間隔で、立て続けに大きな余震が続いたというのが特徴的である。本震も、余震も、最大震度が6強以上であり、このような地震活動は過去に例がない。図-5は、10月25日の朝日新聞の記事であるが、本震で被災を受けなかった住宅で、小学校6年生の子供が安心して風呂に入ったところ、余震が発生し住宅の下敷きになったという、痛ましい記事である。一度でも大きな地震動を経験した後、構造物の有する残存耐震性能の確認が必要であることを再確認した事故であった。

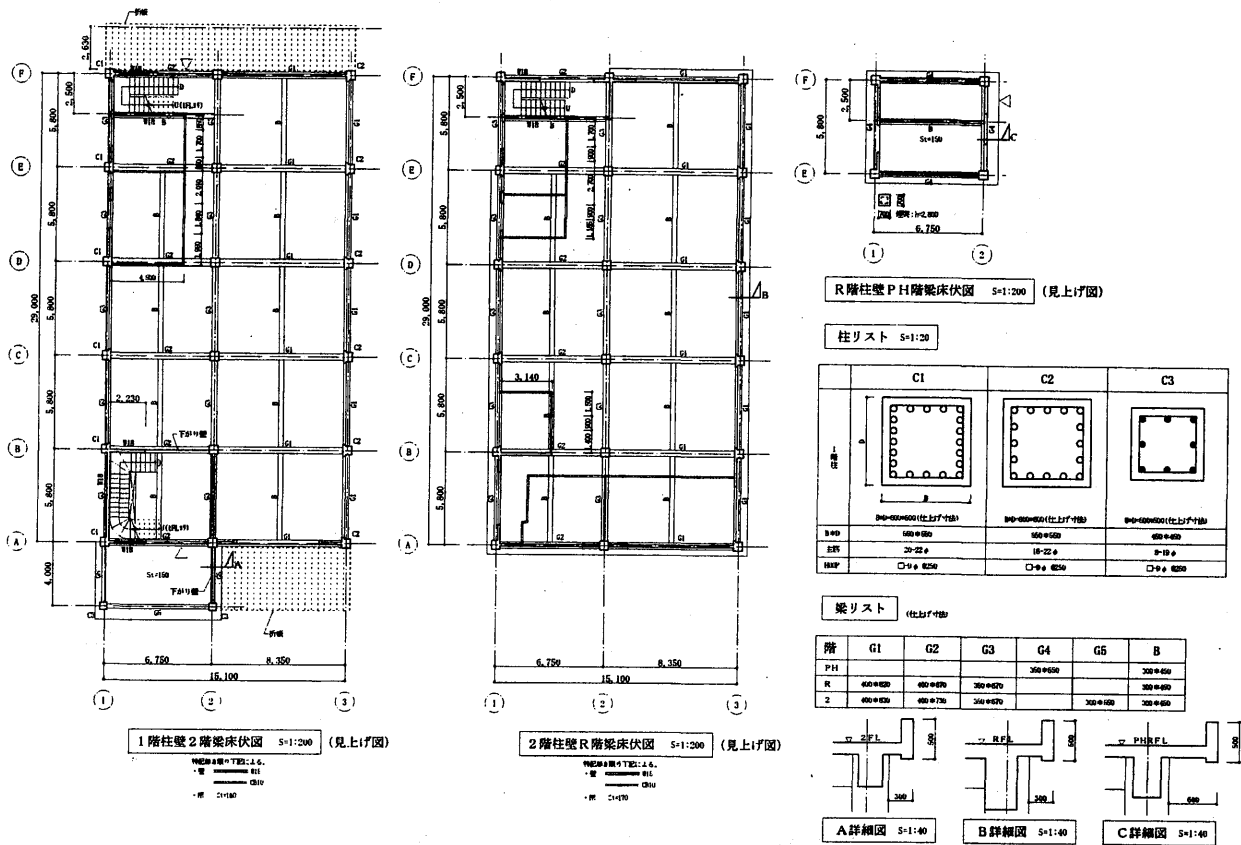
図-6 小千谷市内 RC造事務所兼倉庫の梁伏図および断面リスト

解体を前に、被災状況を確認するために、この建物の実測および被災調査を行った。さらに、柱から鉄筋の一部とコンクリートコアを抜き取り、被災当時の材料特性を確認することにした。建物の実測を元に、図面を復元した。図-6に梁床伏図および、柱と梁の断面リストを、図-7,-8にx,y通りの軸組図をしめす。鉄筋とコンクリートの材料試験により、材料特性が判れば、この建物の耐震診断および振動解析などを行い、新潟県中越地震の震動特性とこの建物の被災状況の関わりについて検討する予定である。
